# 社團法人臺中市建築師公會

分享人：朱健章 建築師

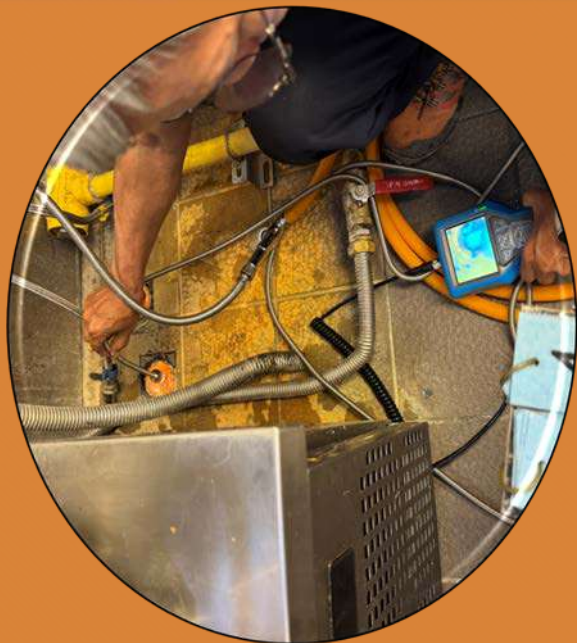
@若鄰居拒絕配合，需要透過法院訴訟程序，由法官發文強制配合鑑定。

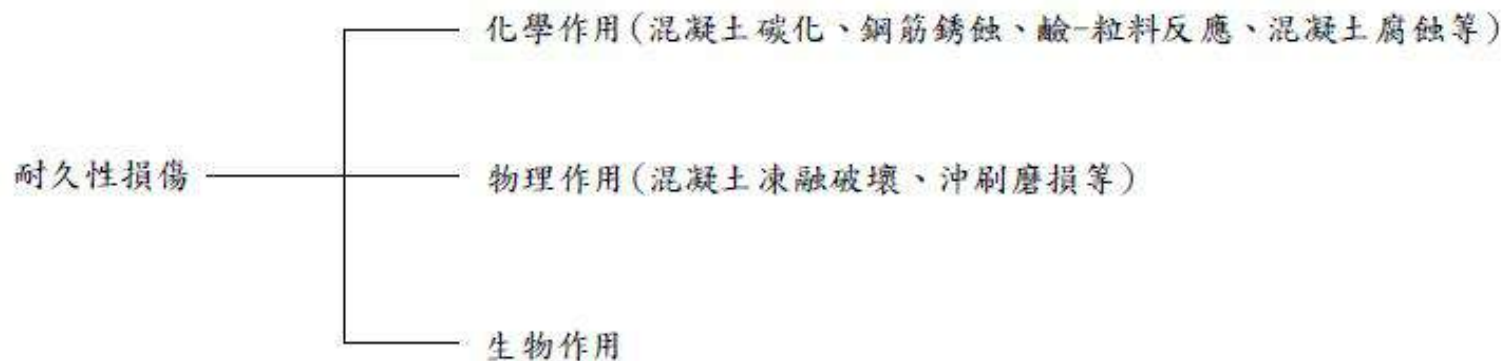
1. 在建築物耐久性評估上，選定十個項目，又將此十個項目分為混凝土現況與腐蝕現況兩種類別。混凝土現況指標包括混凝土抗壓強度、混凝土電阻係數、鋼筋保護層厚度、表面損傷(裂縫)、表面損傷(蜂窩、表面侵蝕、表面沉積)與表面損傷(層離、缺角與掉稜、露筋或剝落)。腐蝕狀況指標包括氯離子濃度、中性化深度、半電池電位以及腐蝕電流密度四項。
2. 使用層級分析法並透過專家會議，建立各指標間的相對關係。
3. 耐久性評估模式可以僅針對有限的試驗資料進行正規化，仍可以得到評價結果。
4. 耐久性評估模式採用兩個放大因子：環境因子以及齡期因子。
5. 以 ACI 的氯鹽擴散模式，建立起 RC 建築物殘餘壽命預測數學模式。
6. 在本研究中開發程式對於當僅有鑽心取樣的平均氯離子濃度並且僅有混凝土推估的抗壓強度並無混凝土的氯離子擴散係數的狀況下，以合理的數學方式與推估進行缺乏資料的補正。

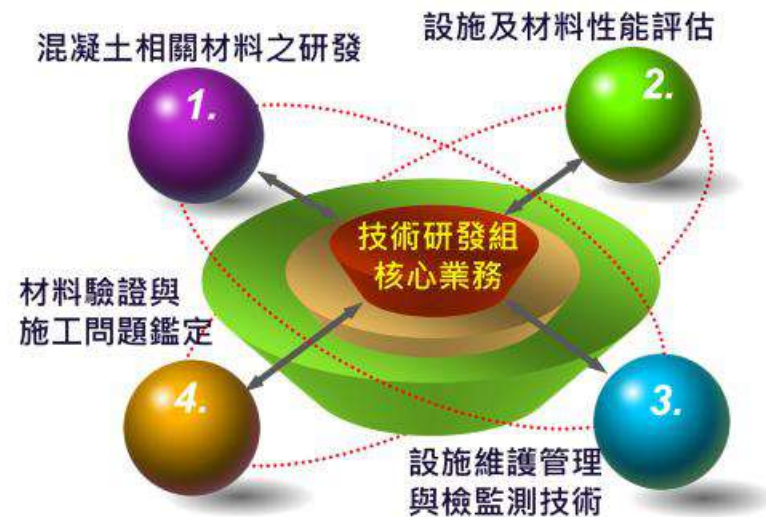
材料品質與性能驗證/新材料新工法、碳盤查、循環度等  
施工問題分析與鑑定作業

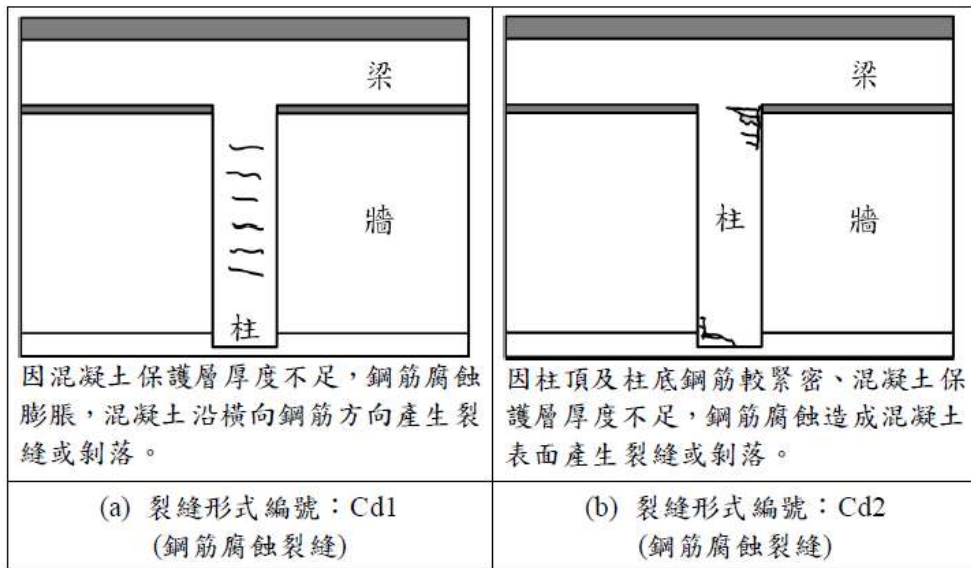
圖 2.3 柱構件老劣化裂縫示意圖[2.1]

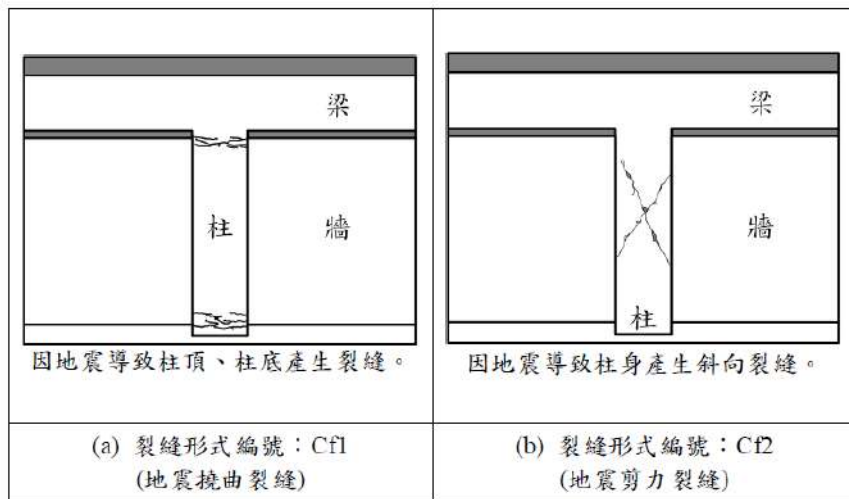
圖 2.4 柱構件受外力作用裂縫示意圖[2.1]

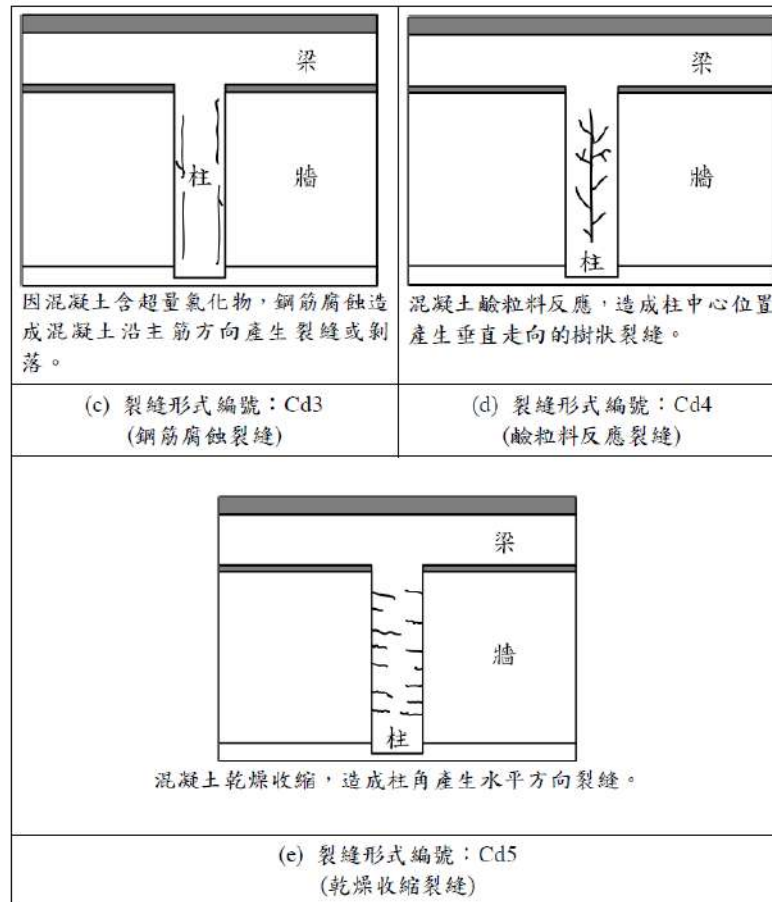
圖 2.3 柱構件老劣化裂縫示意圖[2.1](續)

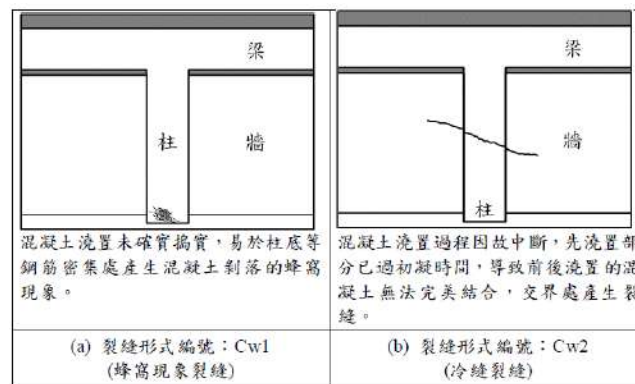
圖 2.5 柱構件施工不良之裂縫示意圖[2.1]

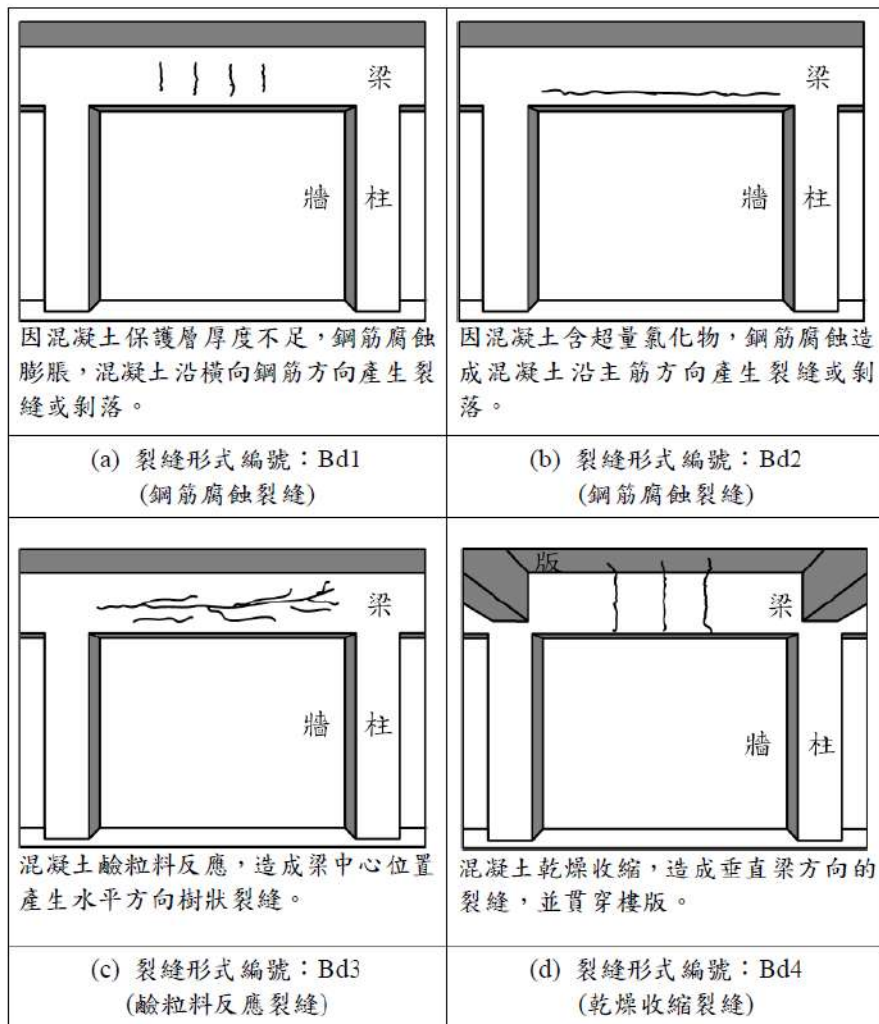
圖 2.6 梁構件老劣化裂縫示意圖[2.1]

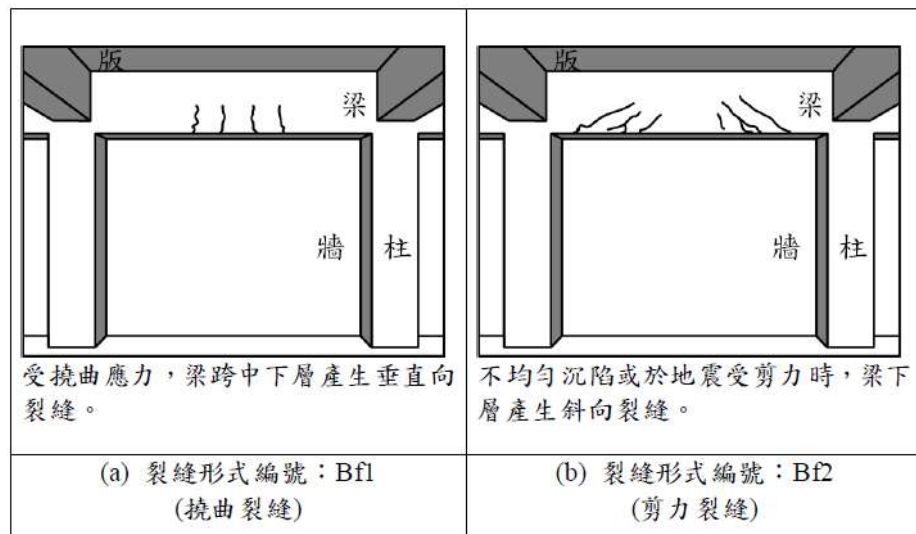
圖 2.7 梁構件受外力作用裂縫示意圖[2.1]

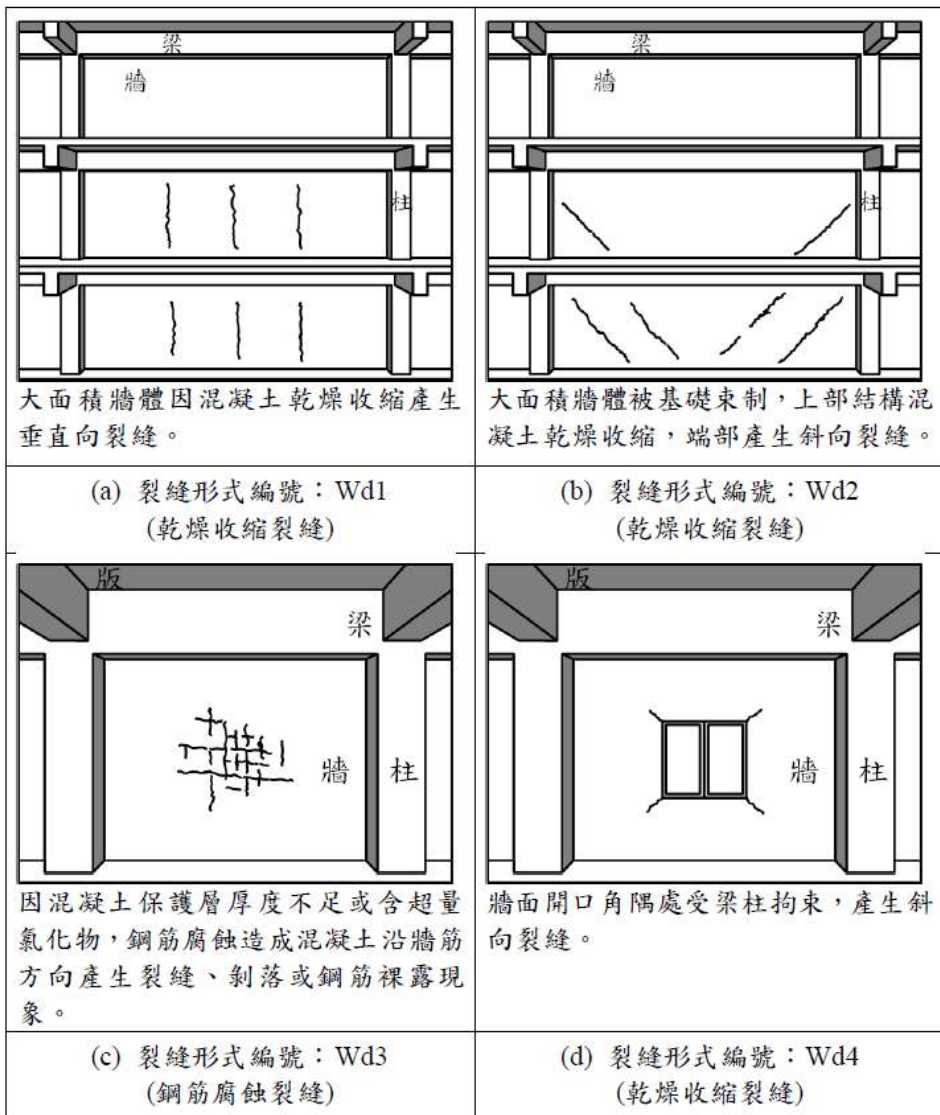
圖 2.9 RC 結構牆老劣化裂縫示意圖[2.1]

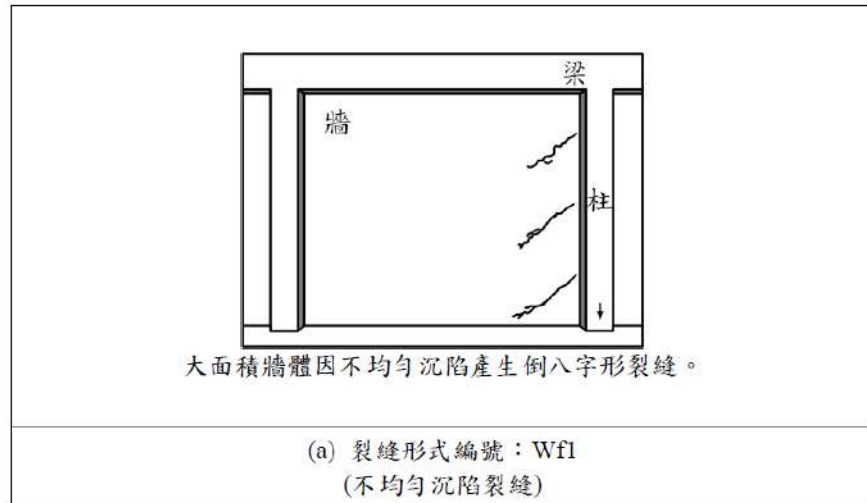
圖 2.10 RC 結構牆受外力作用之裂縫示意圖[2.1]

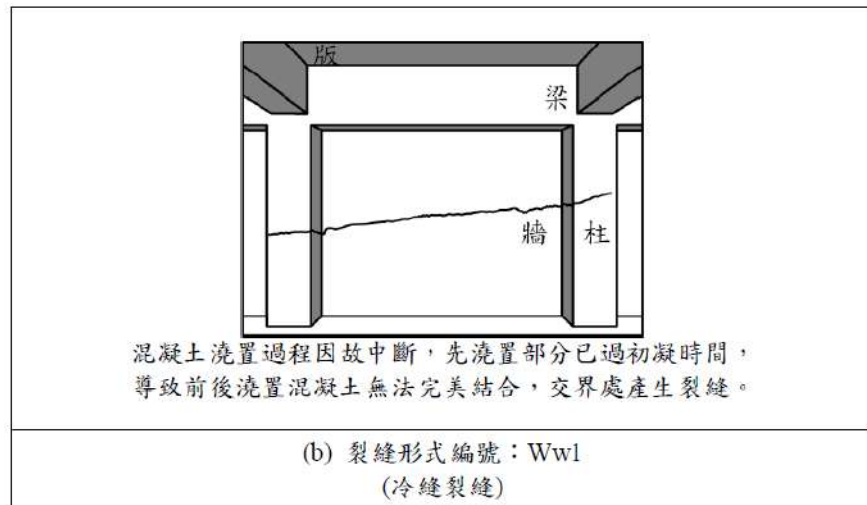
圖 2.11 RC 結構牆施工不良之裂縫示意圖[2.1]

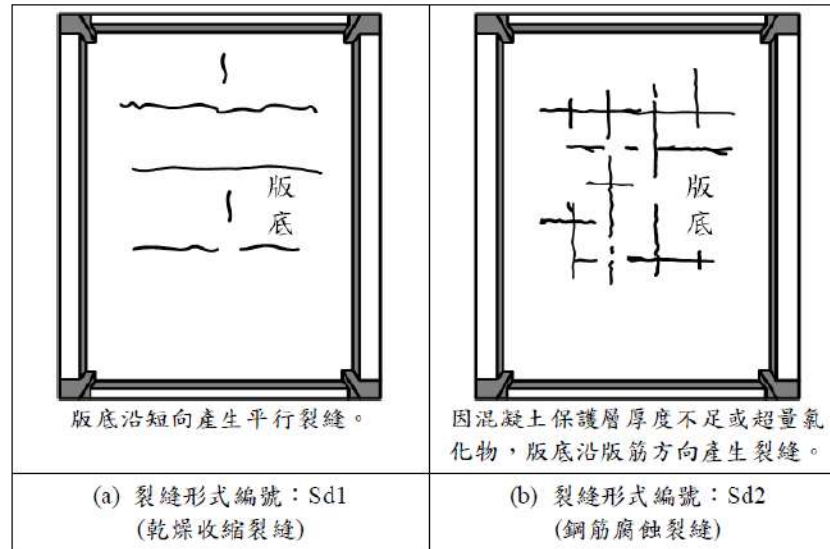
圖 2.12 版構件老化裂縫示意圖[2.1]

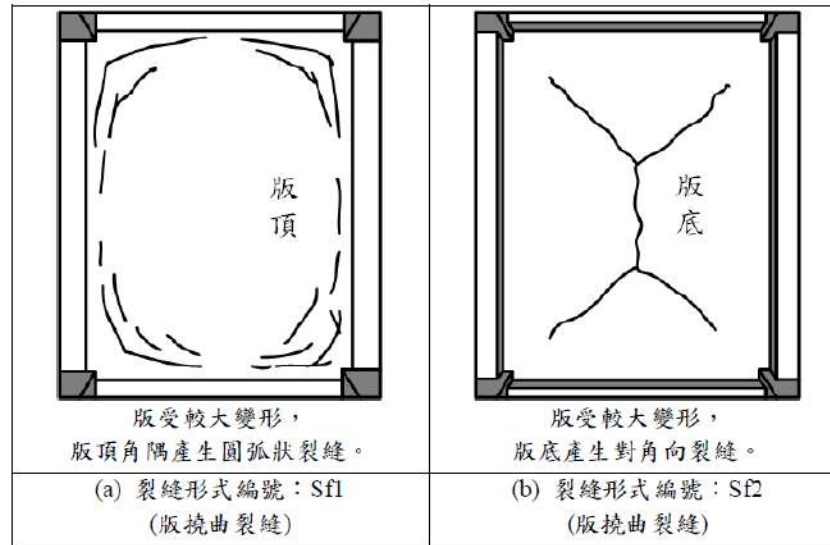
圖 2.13 版構件受外力作用裂縫示意圖[2.1]

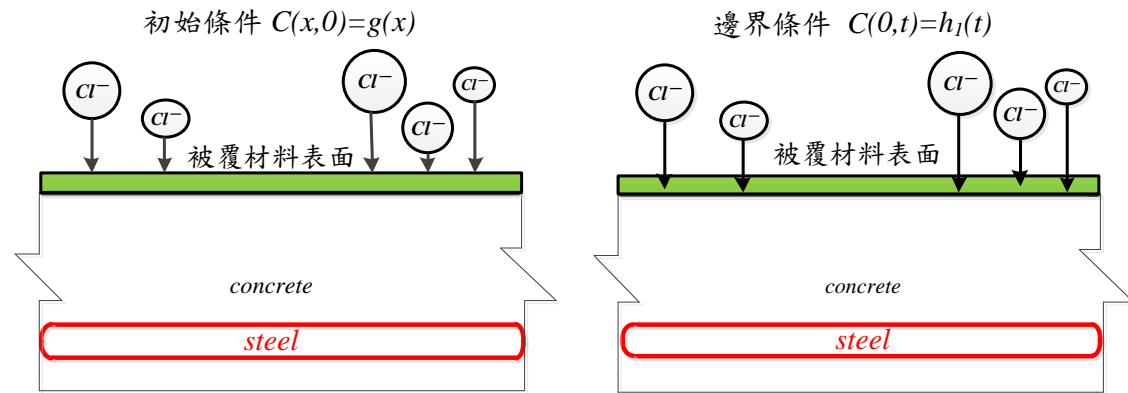
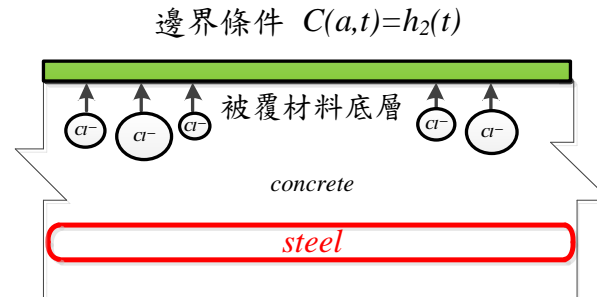
- 表面被覆材料種類
- 劣化形式判定-剝落及鼓起/隆起
- 評定標準
- 評估表建立
- 劣化度計算

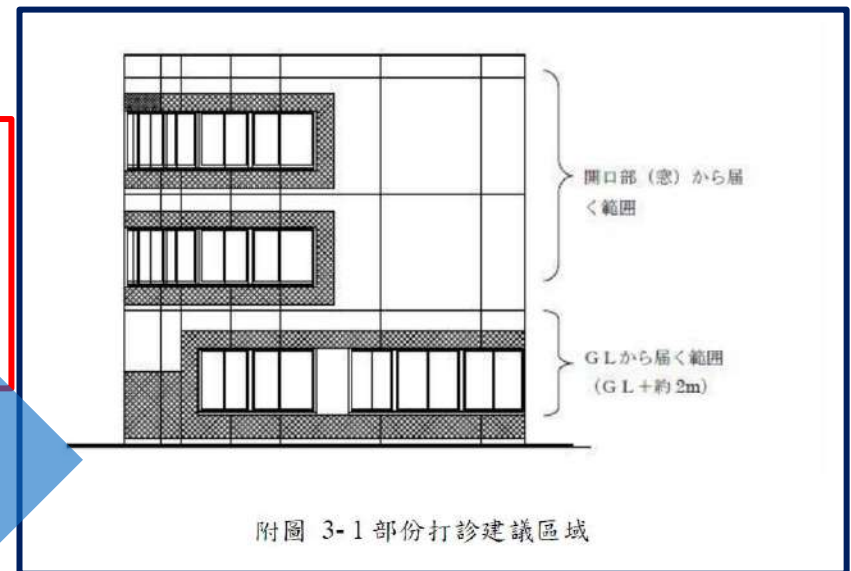
以日本而言，目前大多公司採用日本社團法人全國磁磚業協會所出版之操作手冊(外牆磁磚打音調查實務手冊草案)進行打診試驗，其建議之打音重點為開口部附近/陽台下方和窗台/混凝土灌漿冷縫或收縮縫/剝落磁磚附近/裂縫附近/顯著白華部份或上方/鏽水週邊或上方等。若以部份打診而言，主要以伸手可及之處進行試驗，如下圖所示。

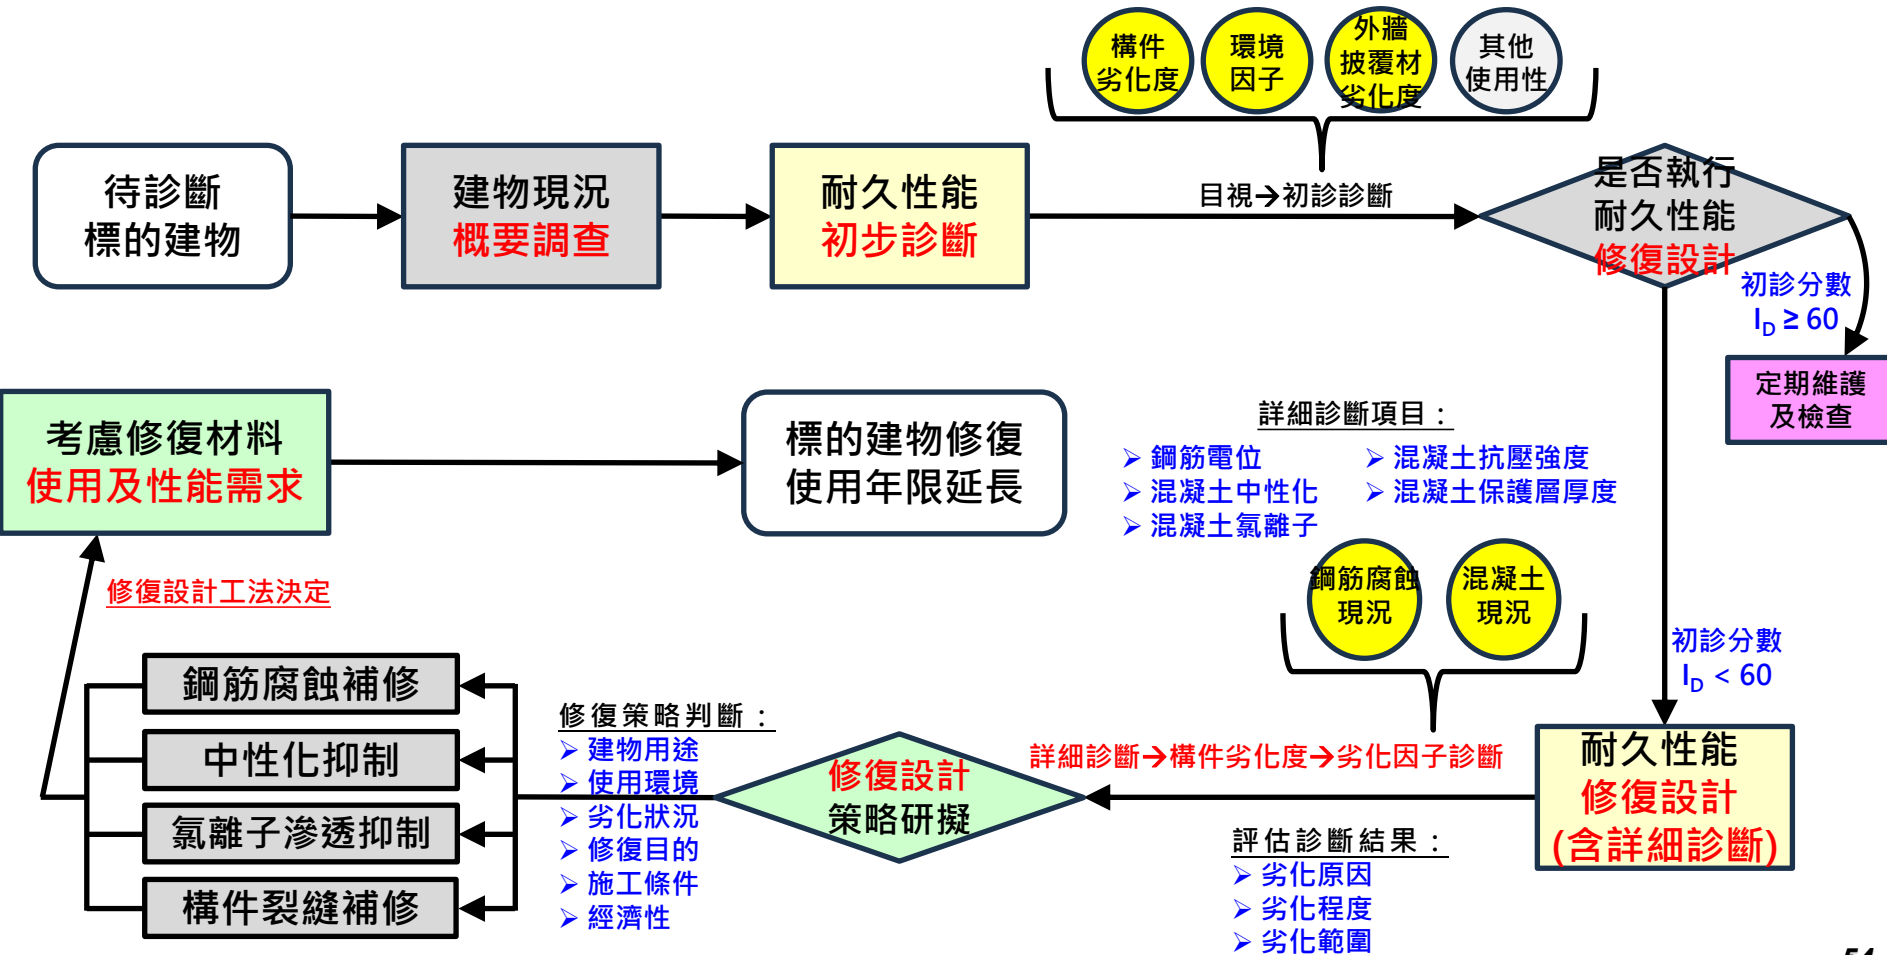
參考資料：邱建國、陳君強、高玉荃等人(2019)。「鋼筋混凝土建築結構耐久性能診斷技術手冊研擬」·內政部建築研究所。

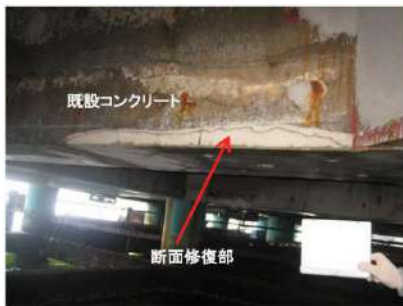
將修復試體翻面架高，  
採用由下往上施工，  
符合實際修復狀況。

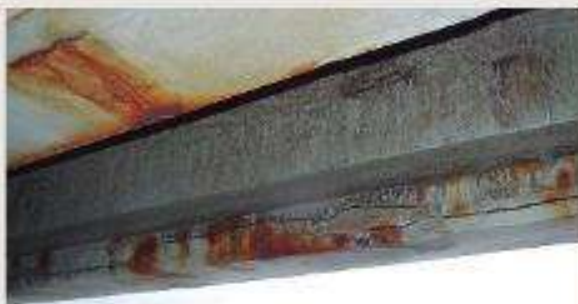
▶PC桁に橋軸方向のひび割れ。PC鋼材の腐食

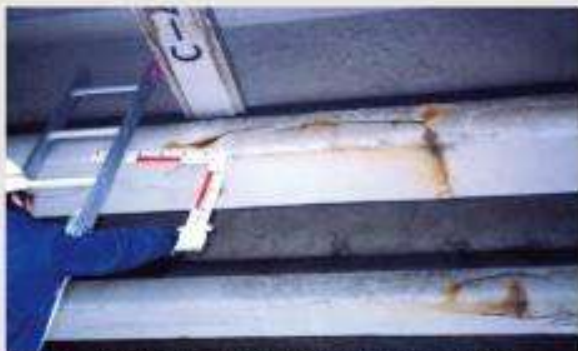
▶マクロセル腐食\*で再劣化。補修箇所のさび流出

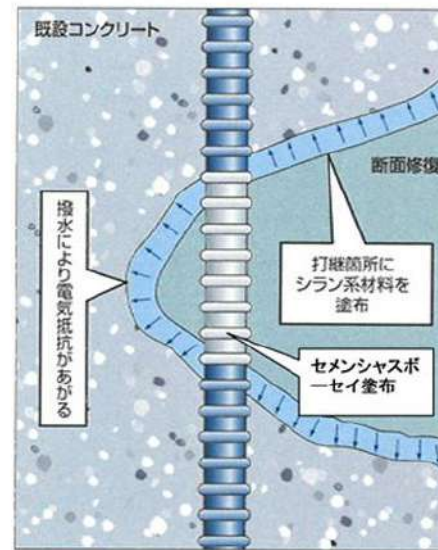
\*修復した部分の鉄筋と、塩化物イオンを含む既設コンクリート部分の鉄筋との間に電位差が生じ、既設コンクリート側の鉄筋が腐食する現象

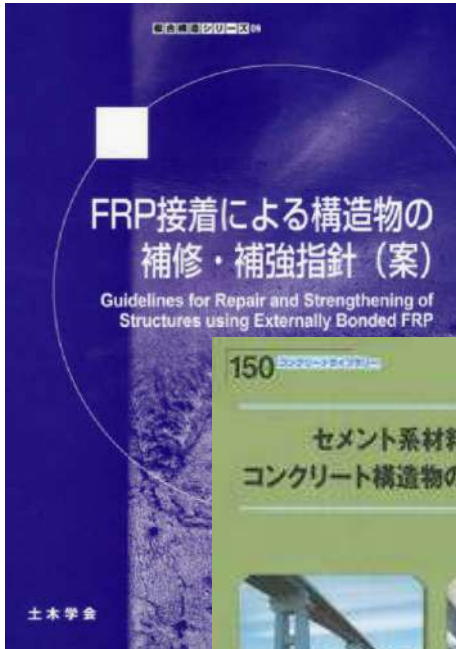
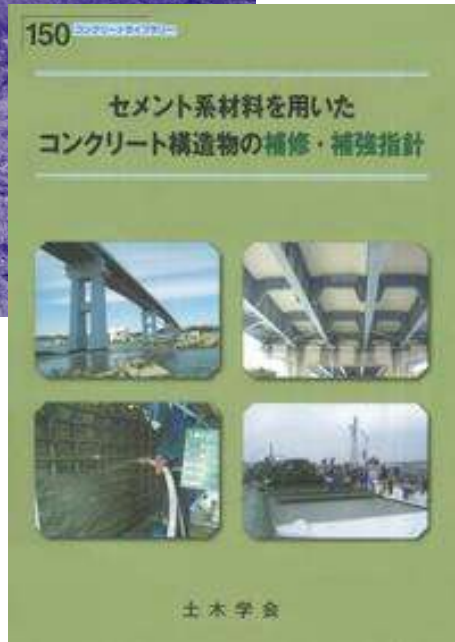
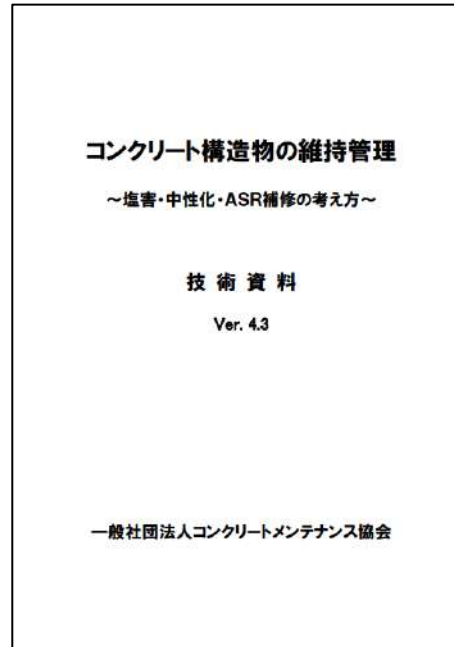
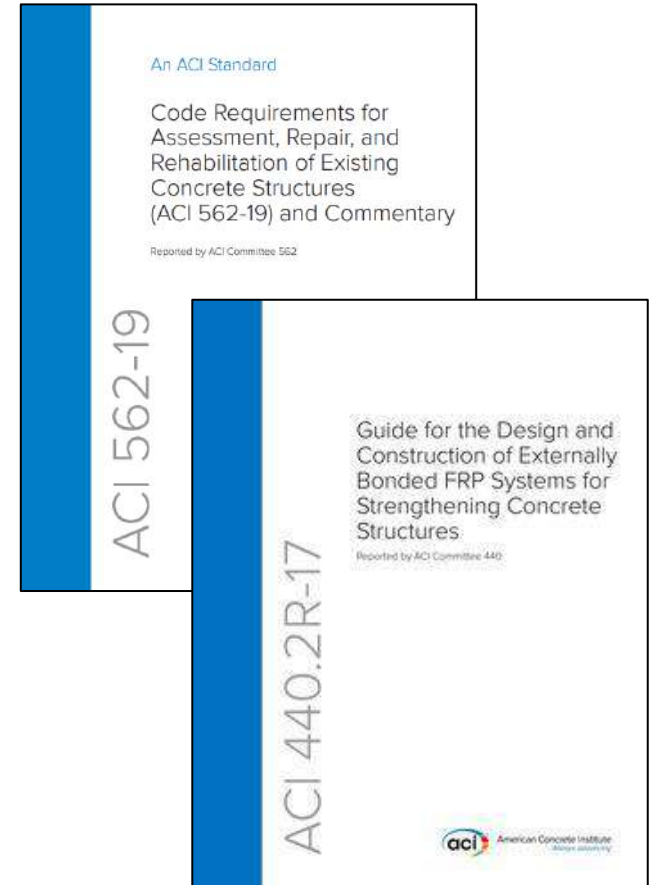
# 腐蝕構件的斷面修復和鋼筋混凝土補修設計 國外相關文獻蒐集

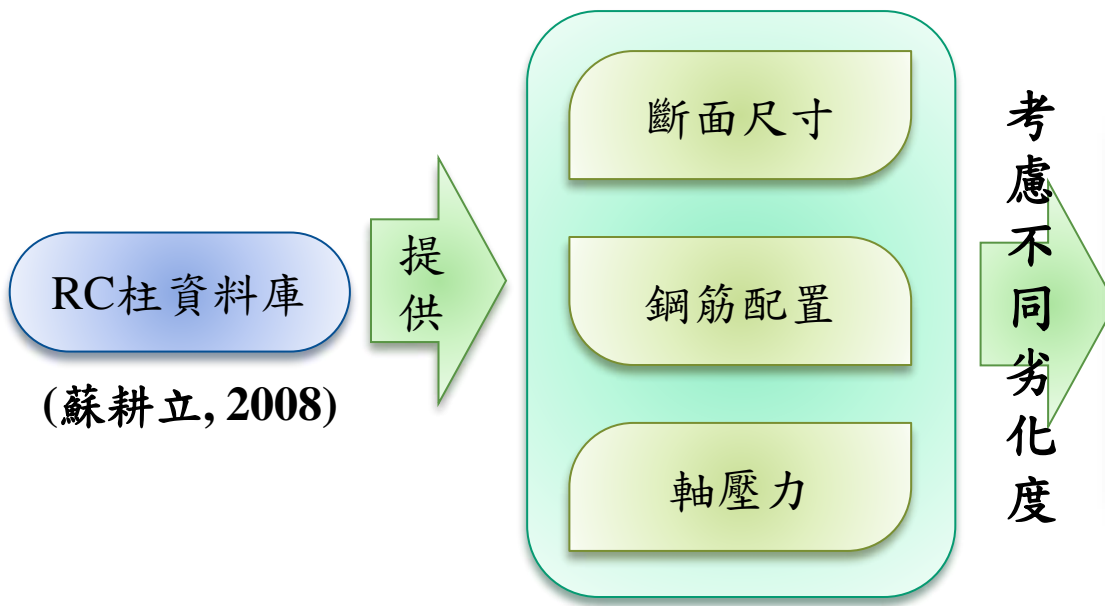
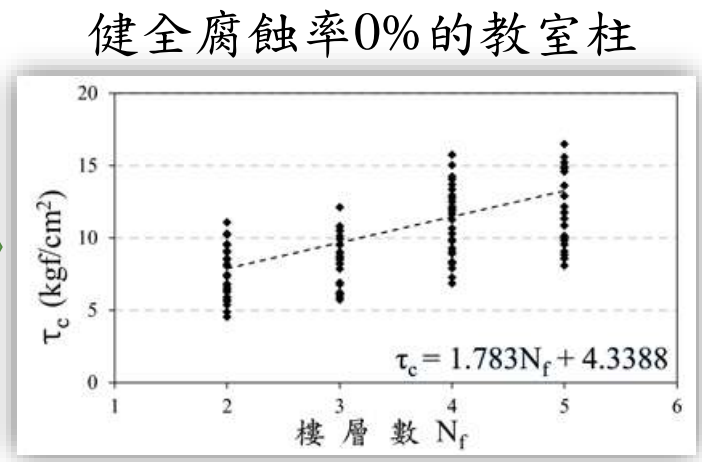
劣化度	健全	輕度	中度	重度	嚴重損壞
腐蝕率	1%	3%	5%	10%	20%
裂縫寬度	<0.3	0.3	0.3~0.5	0.5	>0.5
單位	mm

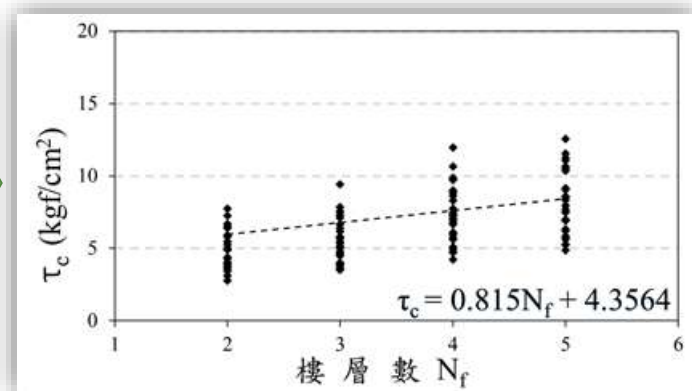
劣化度	健全	輕度	中度	重度	嚴重損壞
腐蝕率	1%	3%	5%	10%	20%
裂縫寬度	<0.3	0.3	0.3~0.5	0.5	>0.5
單位	mm

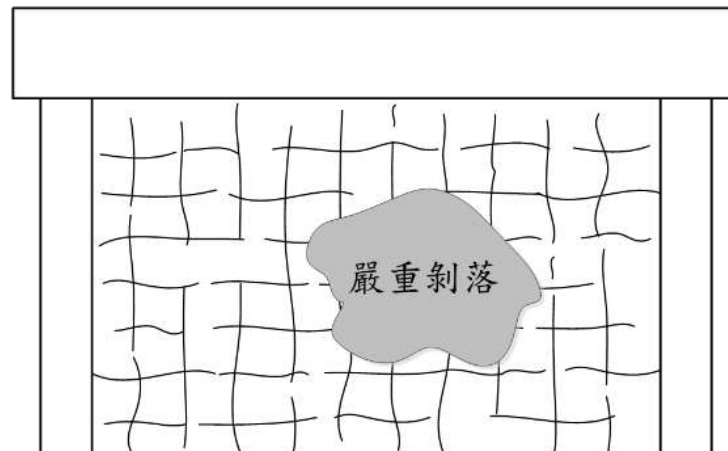
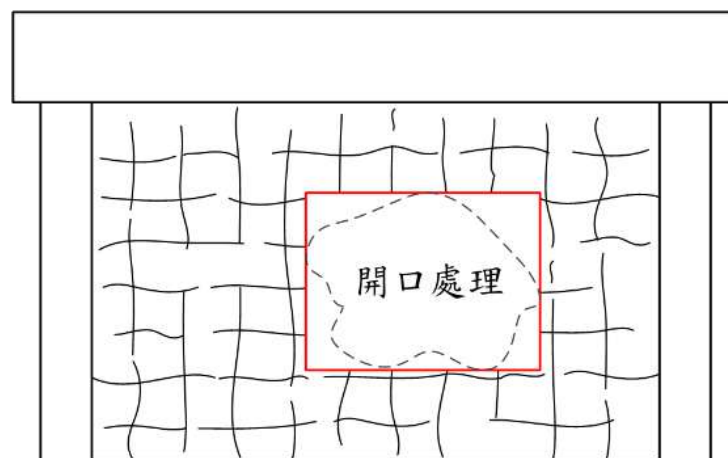
劣化度		健全*1 ( $< 1\%$ )	輕度 ( $3\%$ )	中度 ( $5\%$ )	重度 ( $10\%$ )	嚴重損壞*2 ( $> 20\%$ )
豎向構件						
開口牆 ( $X_{rev0}$ )						
高寬比	開口面積率*3					
$< 1.5$	未滿 10%	$> 0.625$	0.600	0.575	0.525	$< 0.450$
	10-20%	$> 0.525$	0.500	0.475	0.425	$< 0.350$
	20-30%	$> 0.425$	0.400	0.375	0.350	$< 0.300$
1.5-2.0	未滿 10%	$> 0.750$	0.725	0.700	0.650	$< 0.525$
	10-20%	$> 0.550$	0.525	0.500	0.475	$< 0.400$
	20-30%	$> 0.425$	0.400	0.375	0.350	$< 0.300$
$> 2.0$	未滿 10%	$> 0.750$	0.725	0.700	0.650	$< 0.575$
	10-20%	$> 0.600$	0.575	0.550	0.525	$< 0.450$
	20-30%	$> 0.425$	0.400	0.375	0.350	$< 0.300$
備註		*1 如無劣化現象可採用腐蝕率 $0\%$ *2 若混凝土保護層裂縫過大且剝落嚴重或腐蝕嚴重，則應不計該牆之強度貢獻 *3 若開口面積大於 $30\%$ ，則應不計該牆之強度貢獻

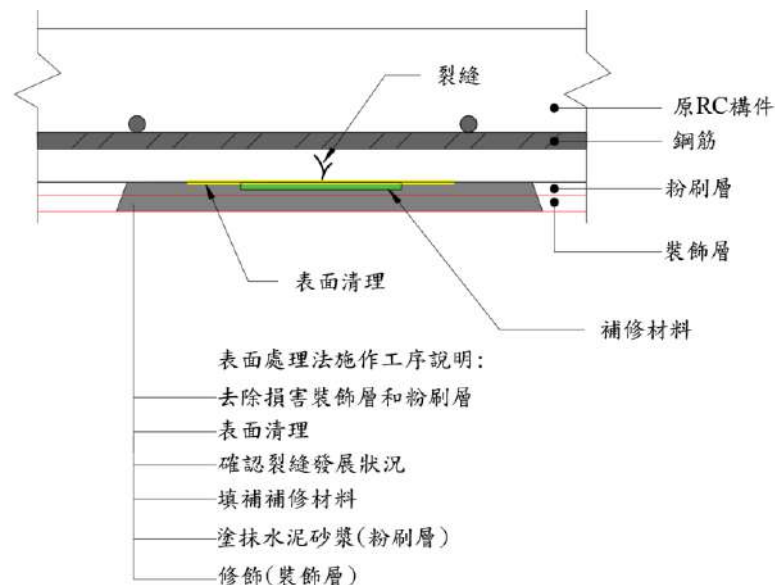
1. 表面處理法是以提高補修對象之防水性及耐久性為目的，在寬度為約0.2 mm以下之裂縫上塗抹防水材料和補修材料，使其在混凝土表面形成保護膜。
2. 表面處理法之缺點為無法對裂縫內部進行補修及無法修補發展快速之裂縫。

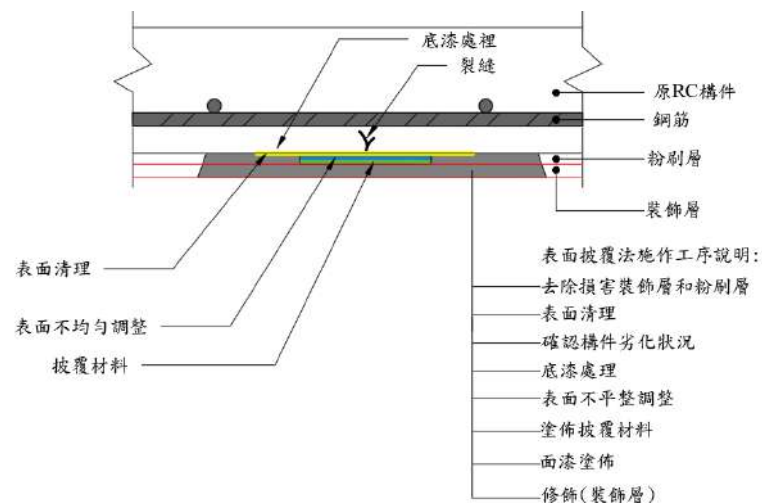
# 鋼筋混凝土造建築物之老劣化構件修復參考手冊

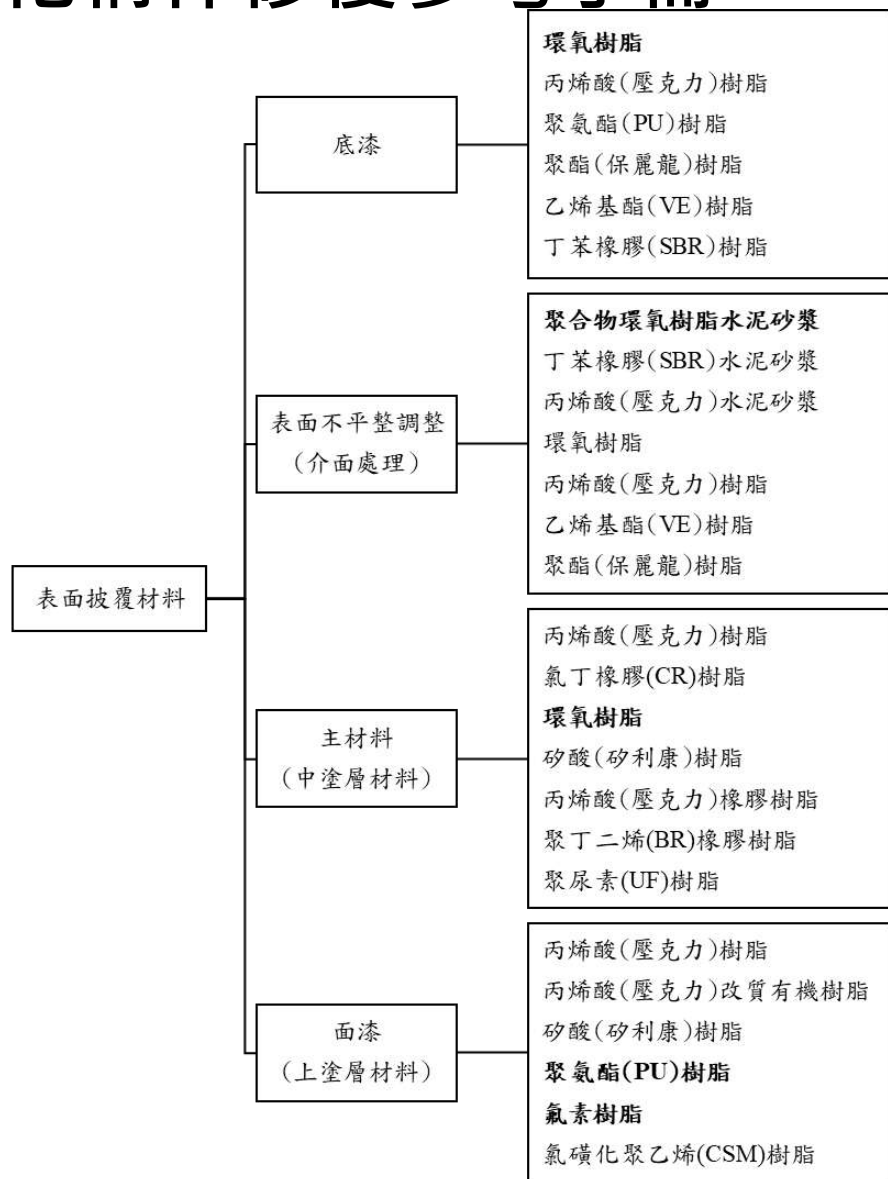
# 鋼筋混凝土造建築物之老劣化構件修復參考手冊

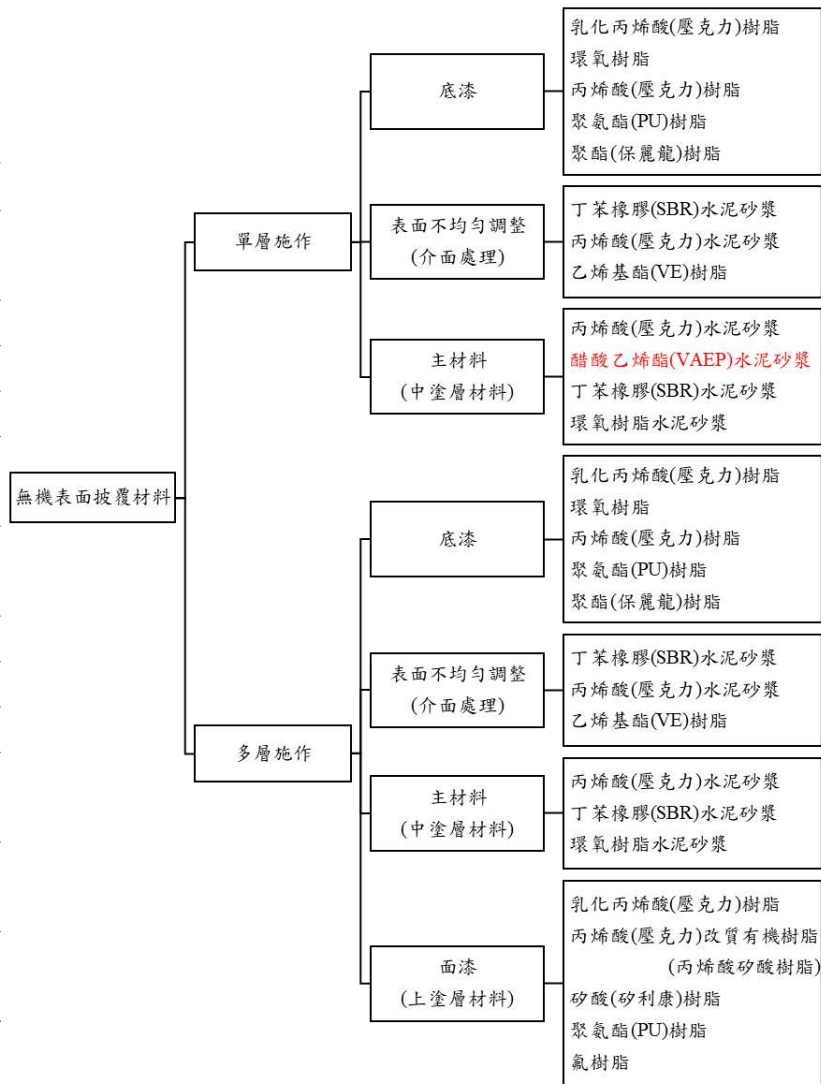
# 鋼筋混凝土造建築物之老劣化構件修復參考手冊

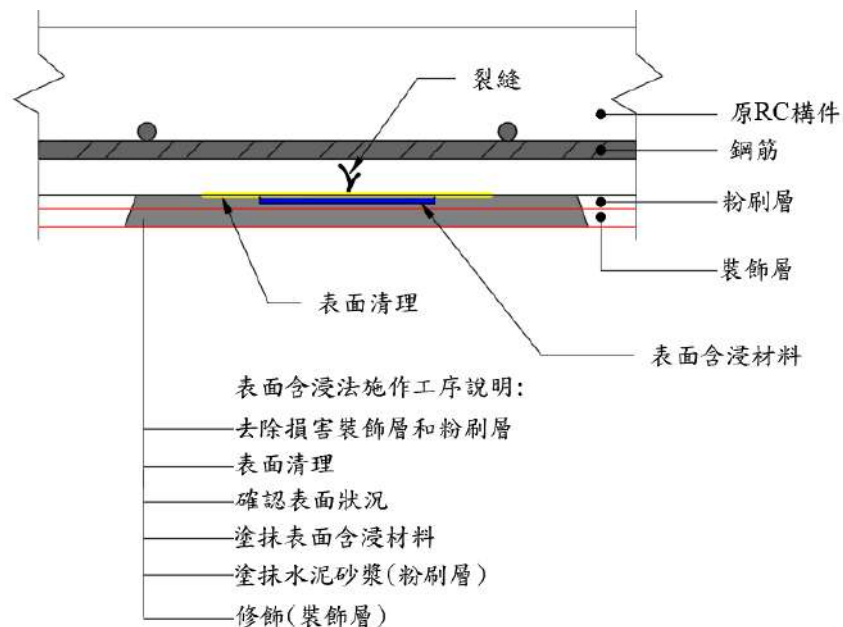
# 鋼筋混凝土造建築物之老劣化構件修復參考手冊

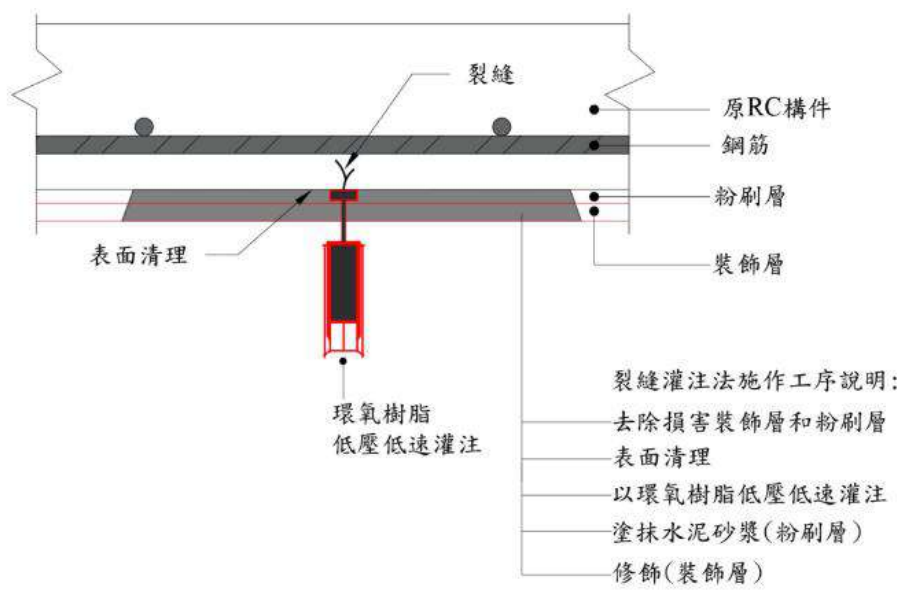
補修目的	裂縫發展情況及原因		裂縫寬度 <sup>*1</sup> (mm)	補修工法 <sup>*2</sup>				
				表面處理法	裂縫灌注法	裂縫補修法	其他工法	
							滲透性防水劑塗抹法	其他
防水性	鋼筋無腐蝕之情況	裂縫寬度變動小	0.2以下	○	△		○	
			0.2~1	△	○	○		
		裂縫寬度變動大	0.2以下	△	△		○	
			0.2~1	△	○	○		
耐久性	鋼筋無腐蝕之情況	裂縫寬度變動小	0.2以下	○	△	△		
			0.2~1	△	○	○		
			1以上		△	○		
		裂縫寬度變動大	0.2以下	△	△	△		
			0.2~1	△	○	○		
			1以上		△	○		
	鋼筋腐蝕					○		
	鹽害						●	
	鹼骨材反應						●

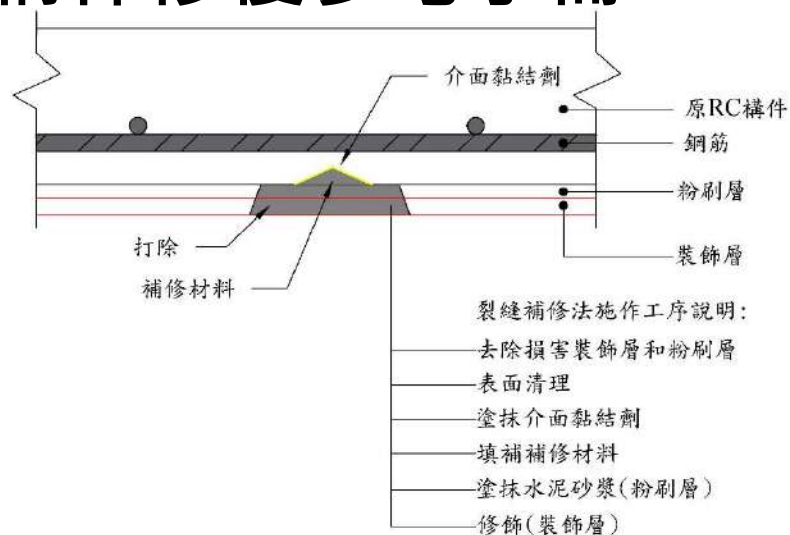
1. 裂縫補修法適用於寬度約0.3 mm以上之裂縫補修。
2. 裂縫補修法之施工方式會根據鋼筋是否發生腐蝕而有所不同，如鋼筋未腐蝕，則沿裂縫切割V型凹槽後，填補合適之補修材料；如鋼筋已腐蝕，則須挖除混凝土至鋼筋裸露之深度，先對鋼筋進行除銹作業，再塗抹防銹材料和充填補修材料。
3. 充填材料可使用聚合物水泥砂漿或環氧樹脂砂漿等補修材料。

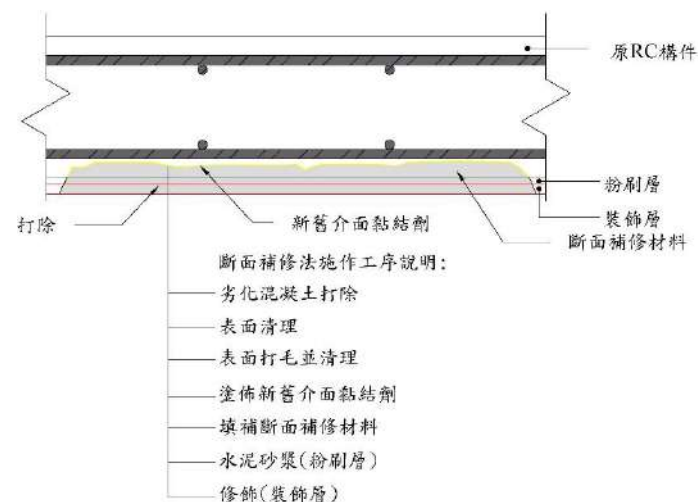
修復位置	下表面	側面	上表面
施工方向	向上施工	橫向施工	向下施工
修復面積			
小	塗抹法	塗抹法	塗抹法
大	噴塗法	噴塗法	灌漿施工法
	灌漿施工法	灌漿施工法	噴塗法

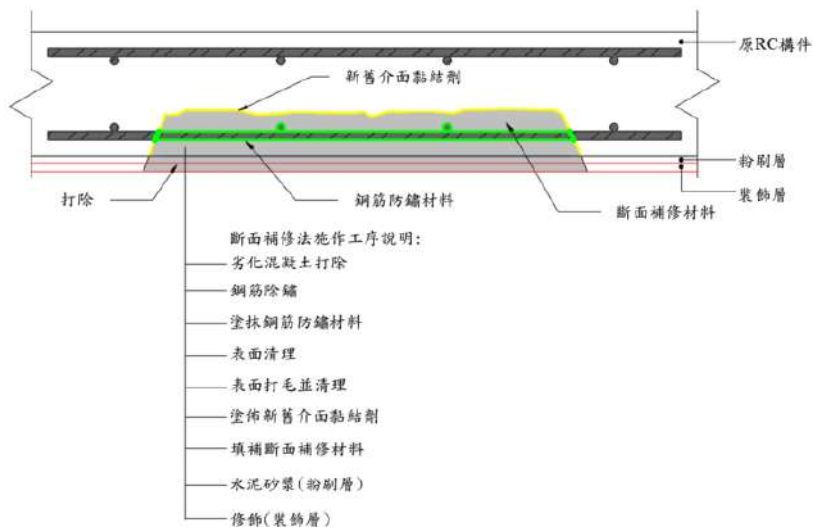
對於劣化度為中度以上之構件，因內部之鋼筋已發生腐蝕，因此在去除劣化混凝土後，應進行鋼筋腐蝕補修法。鋼筋腐蝕補修法之修復順序為先將裂縫和劣化之混凝土去除至鋼筋腐蝕部份，鋼筋經除銹處理後，塗抹含浸材料(基層處理)和鋼筋防銹材料(鋼筋防銹)後，再填補斷面補修材料(斷面補修法)，並依需求施作表面披覆材料或裝飾材料。

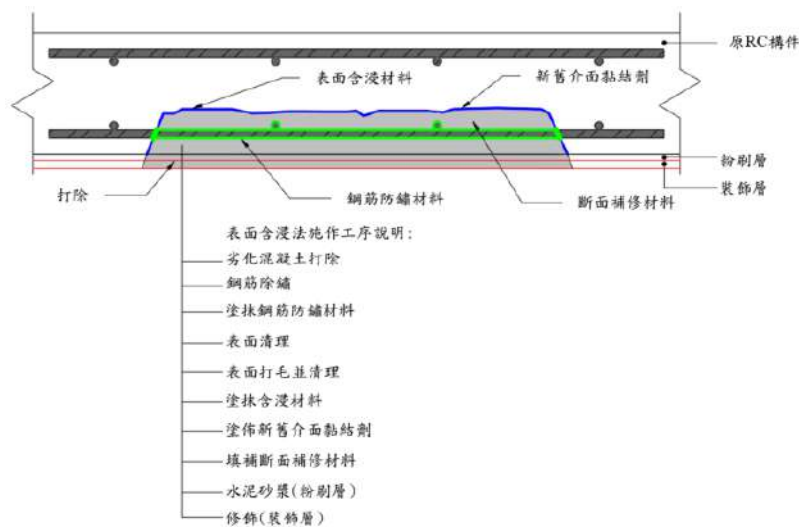
(b)表面含浸法、斷面補修法和鋼筋腐蝕補修法

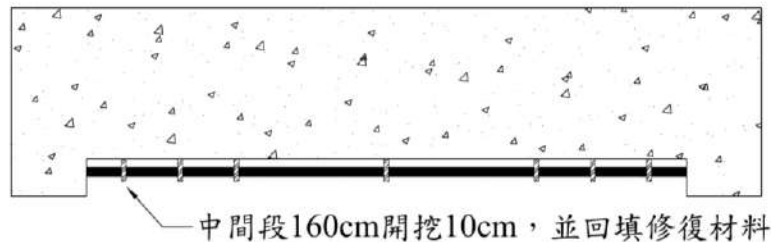
1. 當梁構件內部之鋼筋銹蝕嚴重以至於會影響到其原有正彎矩強度時，可採用斷面補修法及鋼筋腐蝕補修法並搭配梁底部鋼筋置換工法來進行構件修復。
2. 置換之直線鋼筋或彎鉤鋼筋需有足夠伸展長度，或可配合機械式錨定等組合使用，相關規定可參考規範【10】建議。
3. 置換之鋼筋於滿足伸展長度要求下，其正彎矩強度貢獻可依規範【10】建議分析方法進行評估。
4. 梁底部鋼筋置換修復工法是先將劣化之混凝土去除及對已腐蝕之鋼筋進行除銹及防銹，接續埋置鋼筋以補充損失鋼筋量或進行鋼筋更換，最後再施行斷面補修以回復梁原有斷面積。
5. 置換之鋼筋號數可根據銹蝕鋼筋的斷面積減少量，補充損失鋼筋量，以讓置換後之斷面正彎矩強度回復至原設計要求。

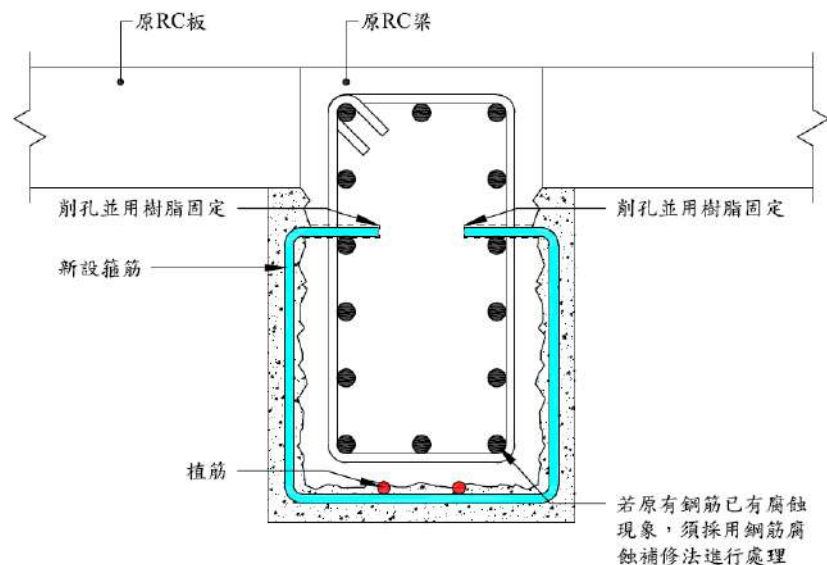
# TYPE-Beam-D2 (擴梁修復工法)

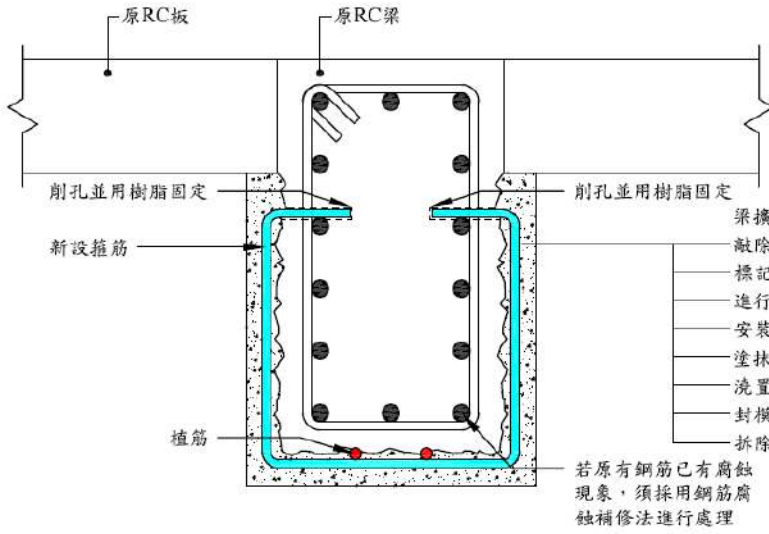
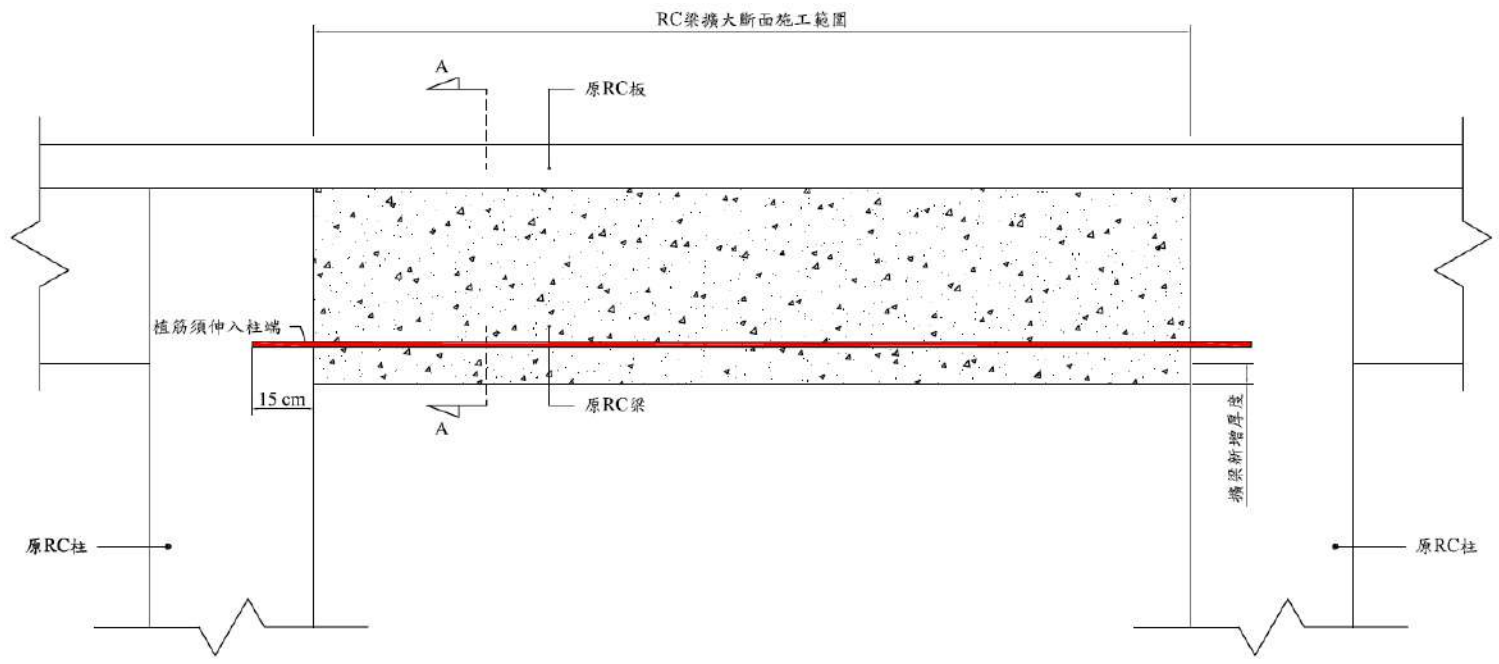
# 鋼筋混凝土造建築物之老劣化構件修復參考手冊
