# 社團法人臺中市建築師公會

分享人：朱健章 建築師

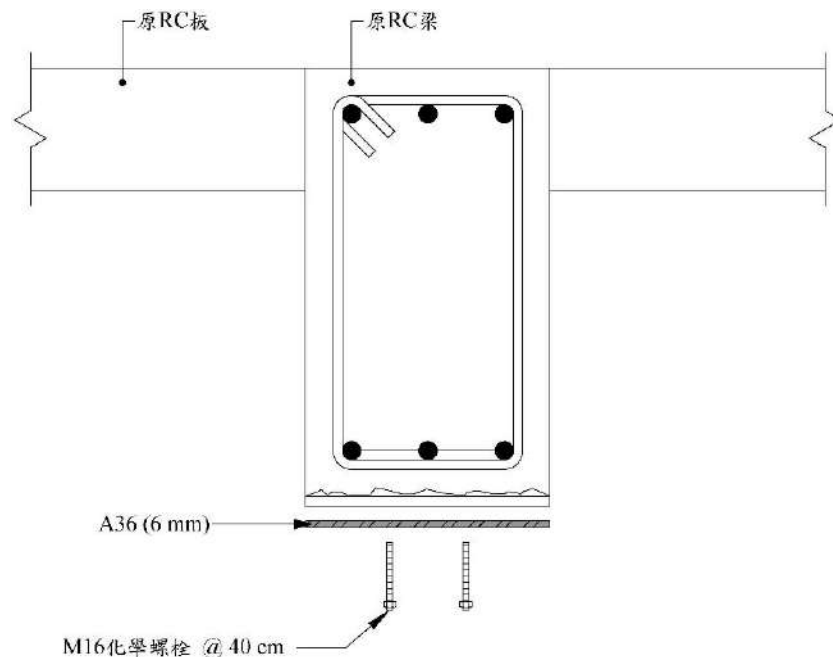
# 鋼筋混凝土造建築物之老劣化構件修復參考手冊

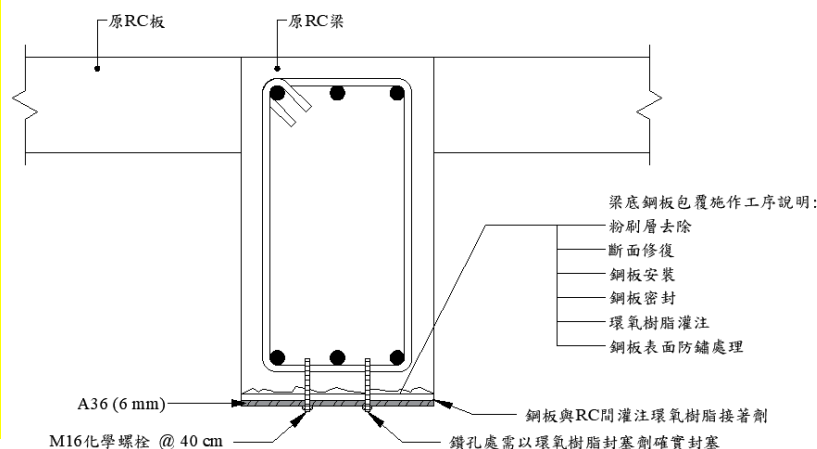
# TYPE-Beam-D3 (梁底鋼板包覆)

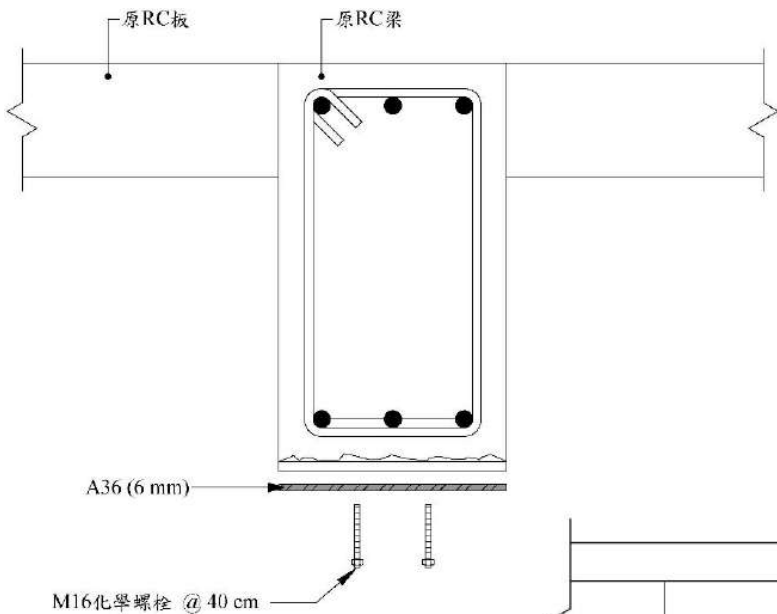
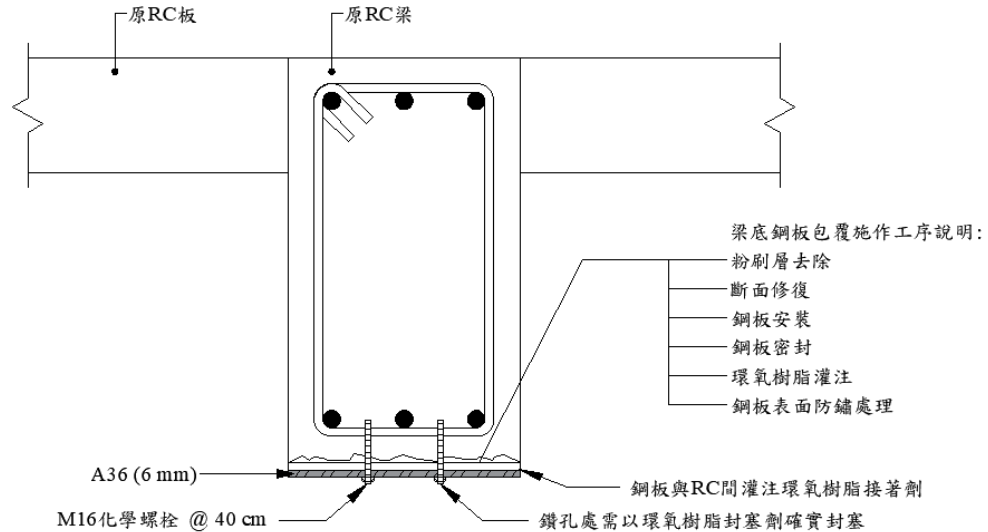
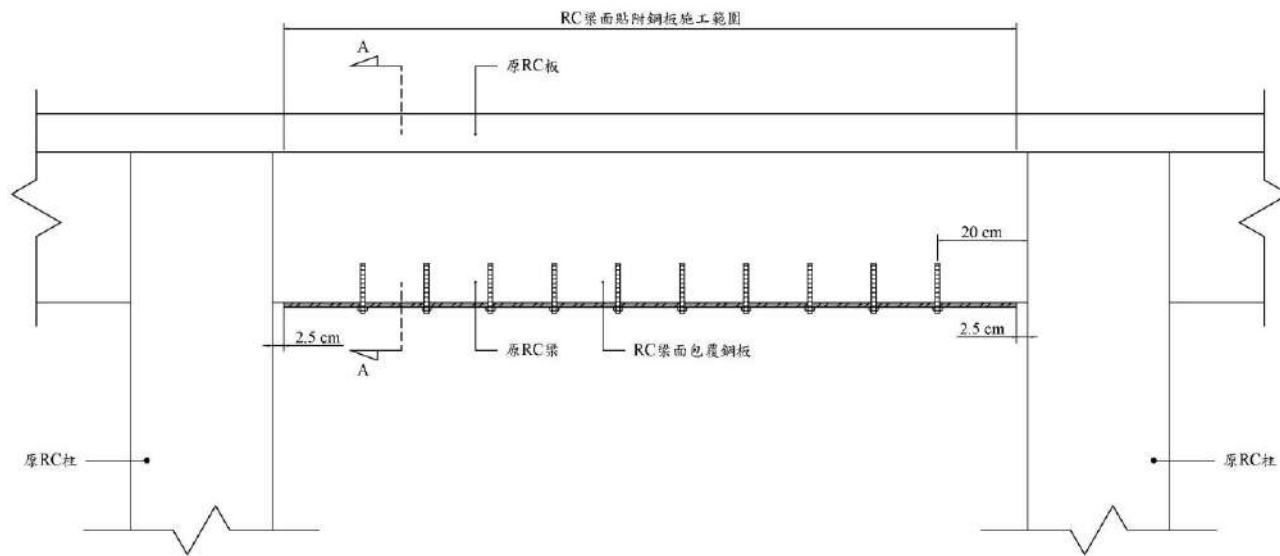
# 鋼筋混凝土造建築物之老劣化構件修復參考手冊

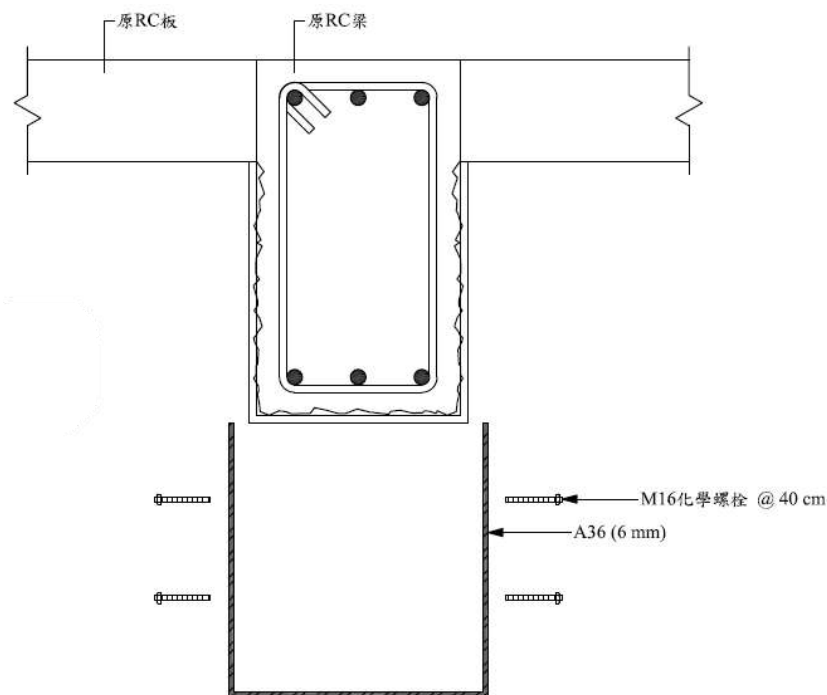
# 鋼筋混凝土造建築物之老劣化構件修復參考手冊

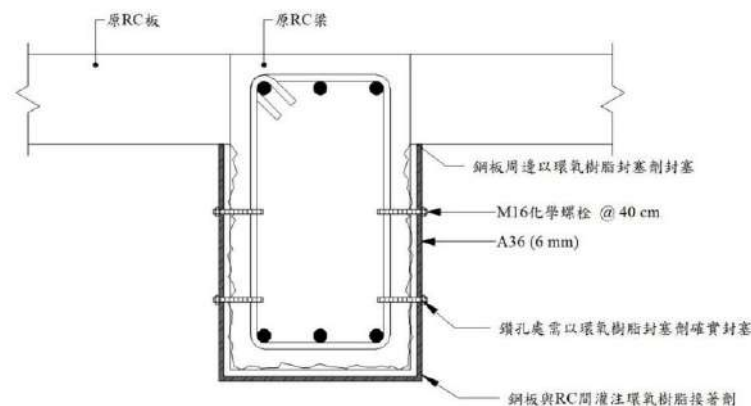
# TYPE-Beam-D4 (梁側U型鋼板)

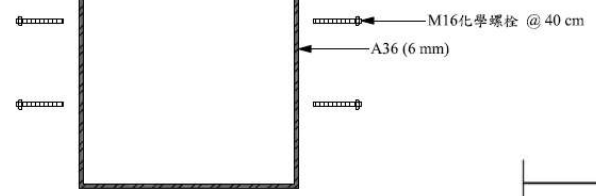
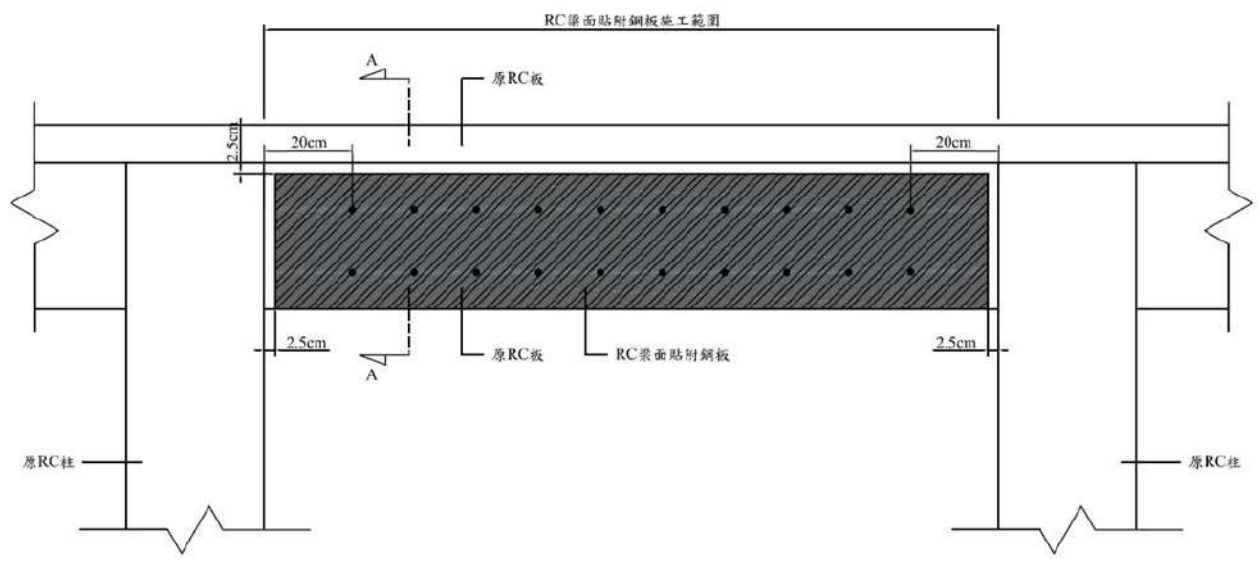
# 鋼筋混凝土造建築物之老劣化構件修復參考手冊

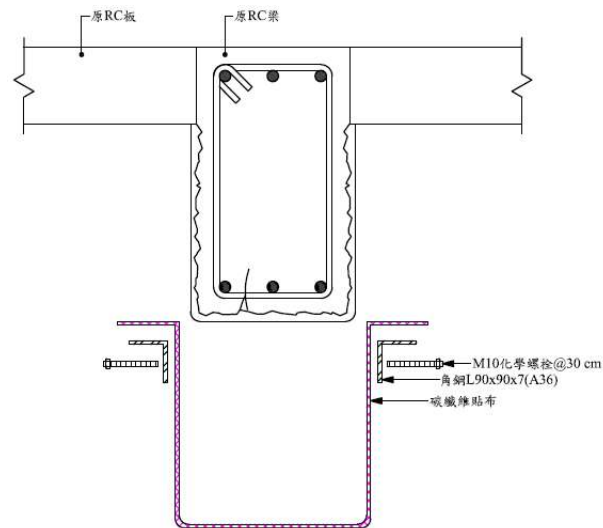
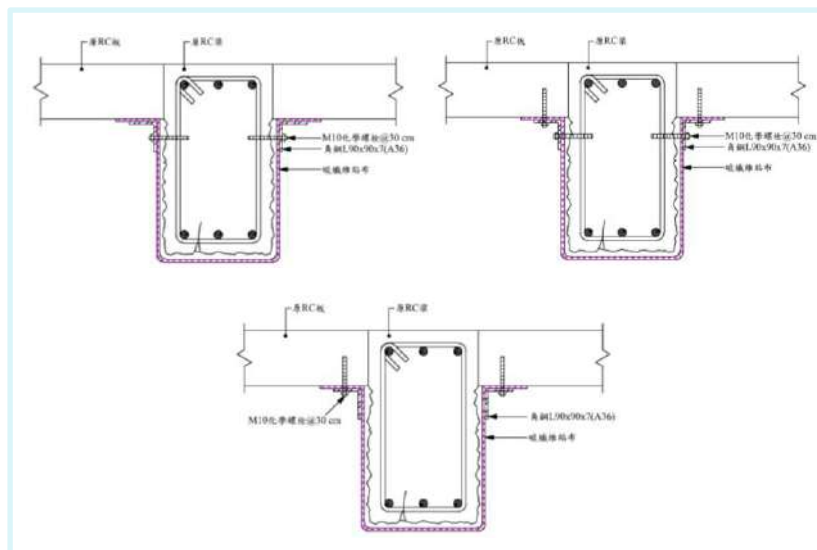
# 鋼筋混凝土造建築物之老劣化構件修復參考手冊

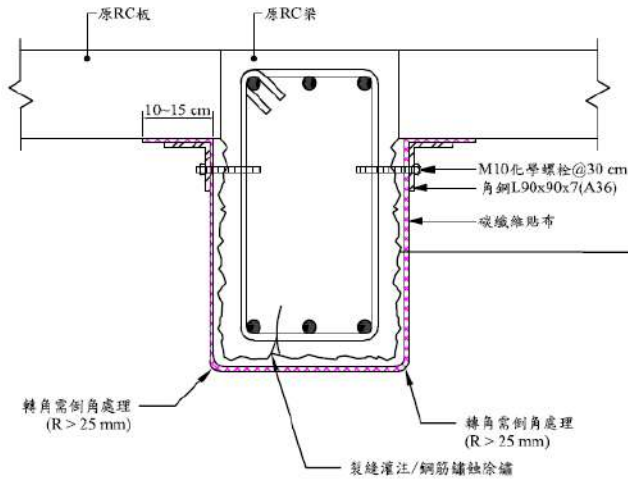
- 破纖維貼片施作工序說明:
- 表面確實清理乾淨，鬆脫部份需先敲除
  - 裂縫灌注/鋼筋鏽蝕除鏽
  - 保護層需以斷面補修材料修復
  - 環氧樹脂底塗施作
  - 施作面須完全補平/轉角倒角處理( $R > 25\text{ mm}$ )
  - 環氧樹脂接劑施作(第一道)
  - 破纖維貼片施作(第一道)
  - 環氧樹脂接著劑施作(第二道)
  - 破纖維貼片施作(第二道)
  - 環氧樹脂面塗施作
  - 破纖維貼片部錨定
  - 錨定端加固
  - 1:3水泥砂漿(粉光)
  - 完成面施作油漆

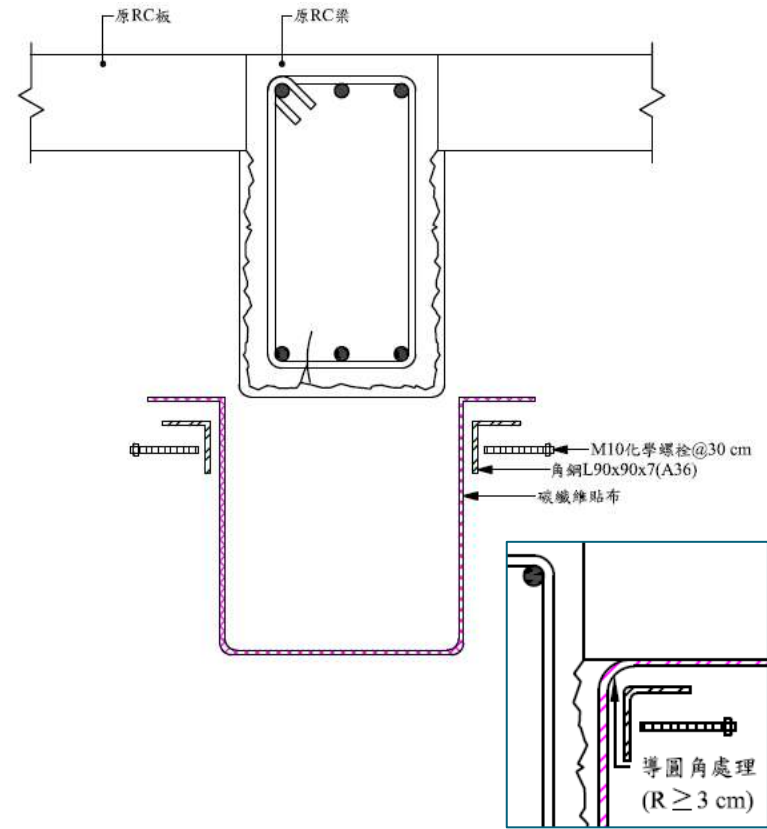
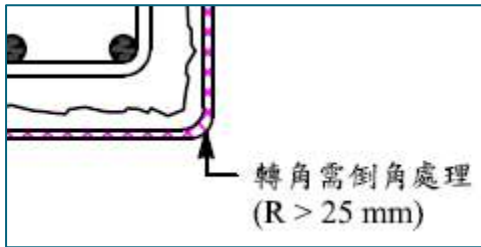
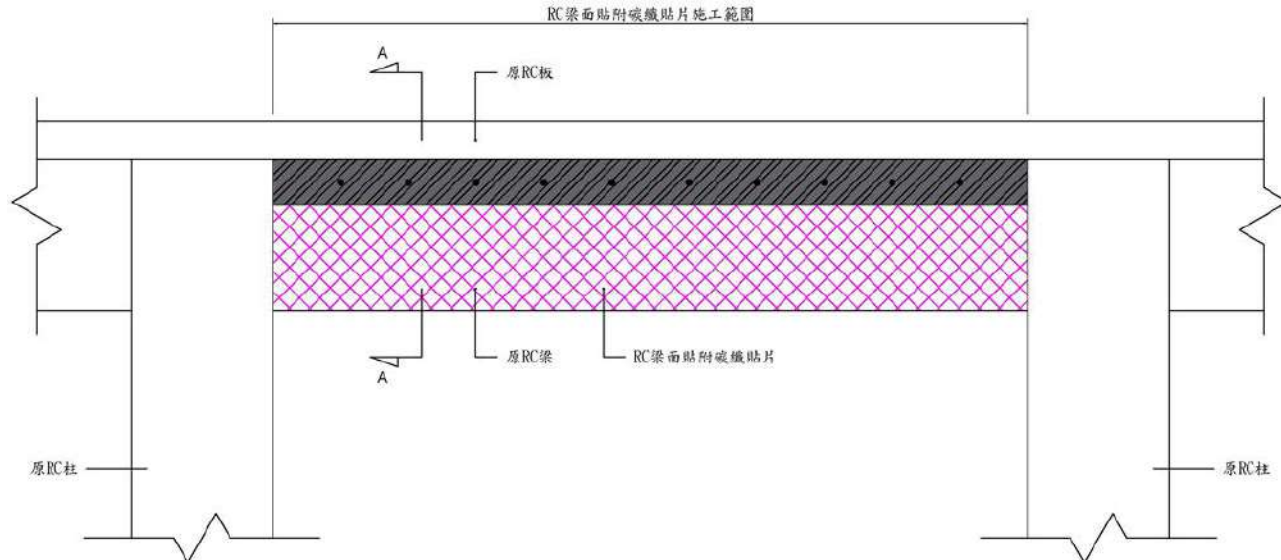
# 鋼筋混凝土造建築物之老劣化構件修復參考手冊

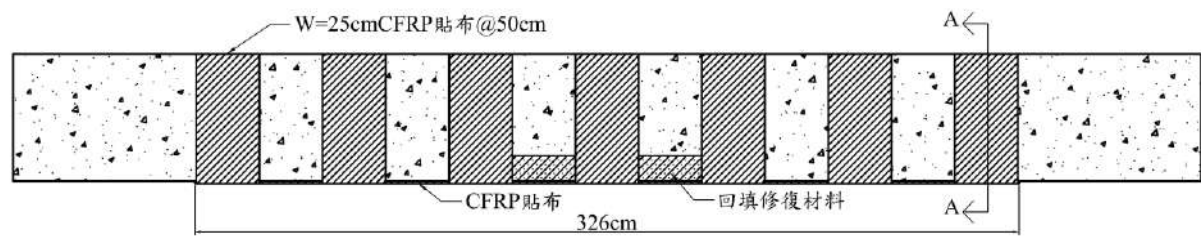
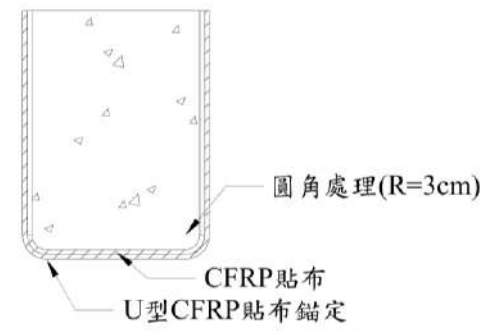
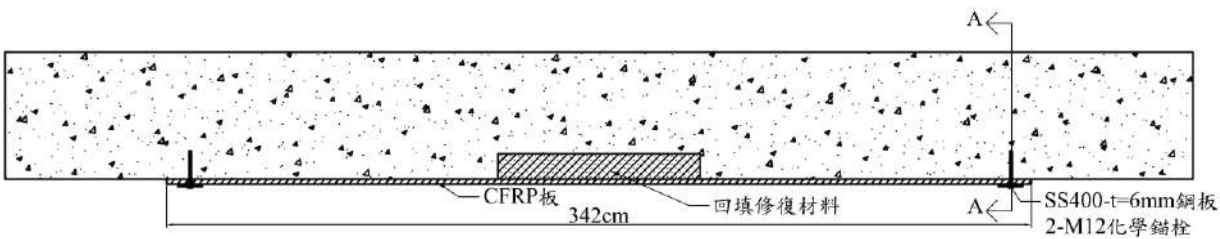
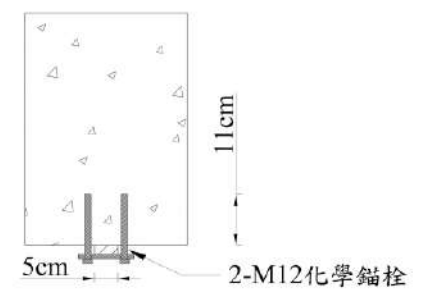
# 鋼筋混凝土造建築物之老劣化構件修復參考手冊

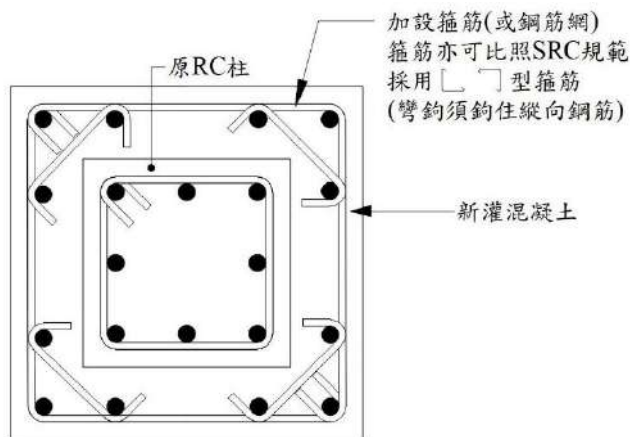
1. 當劣化柱構件之剪力強度或圍束不足時，可採用柱加設箍筋修復工法。
2. 利用加設箍筋修復工法進行劣化柱構件修復時，可參考文獻【14】【15】或規範【10】所提供之設計與強度計算，並符合其相關配筋細節規定。
3. 柱加設箍筋修復工法之施工步驟包含敲除原鋼筋混凝土柱表面之裝飾材料及鬆動混凝土、綁紮箍筋及**固定用之縱向筋**、架設模板、澆置混凝土及表面修飾。此外，針對銹蝕嚴重鋼筋可以移除或採用鋼筋腐蝕補修法進行處理。

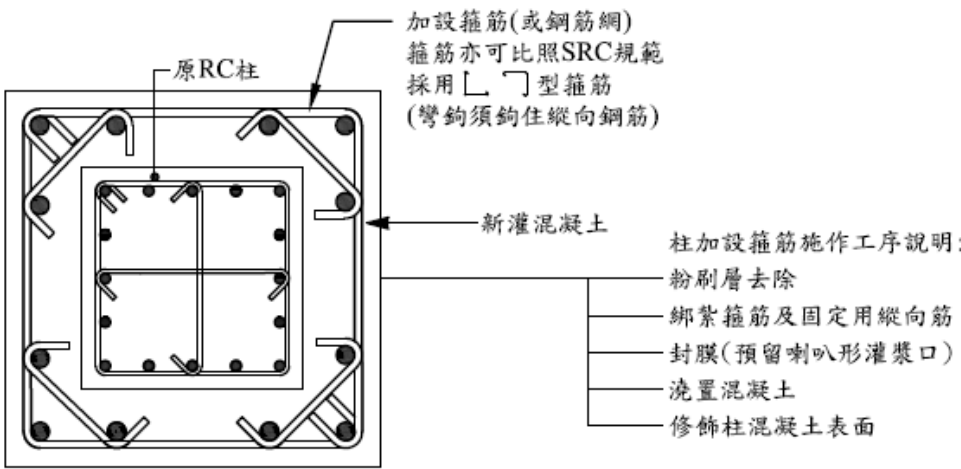
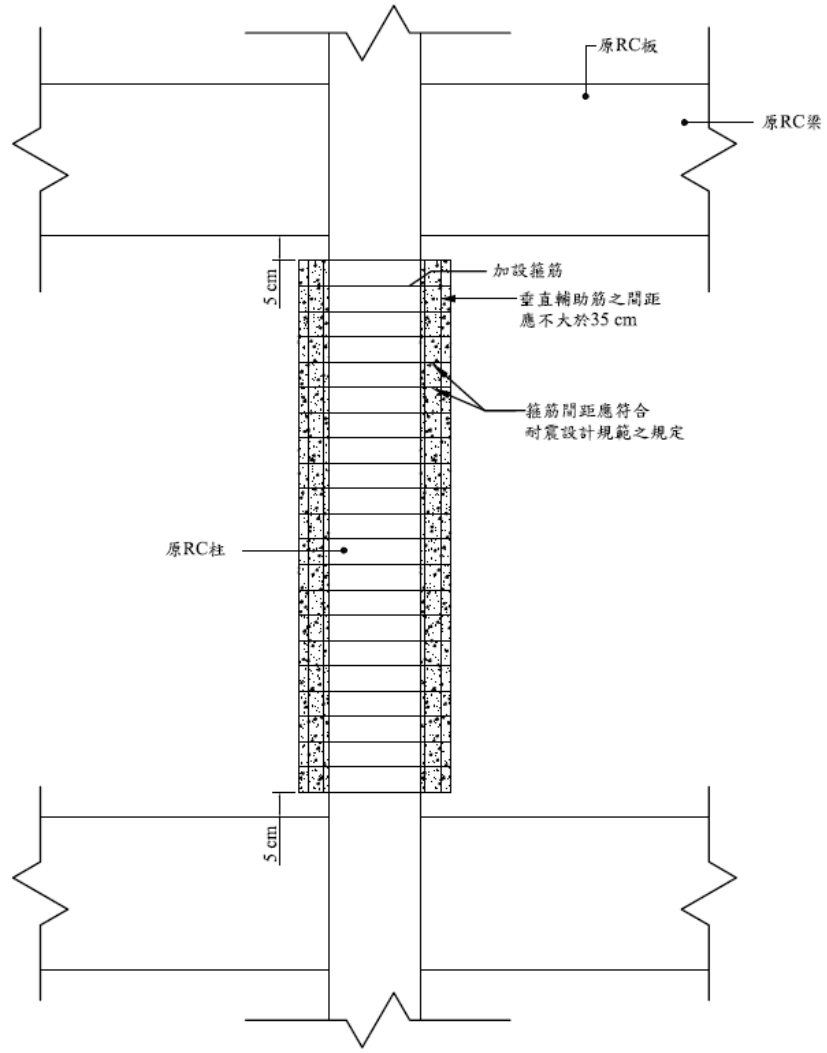
# 鋼筋混凝土造建築物之老劣化構件修復參考手冊

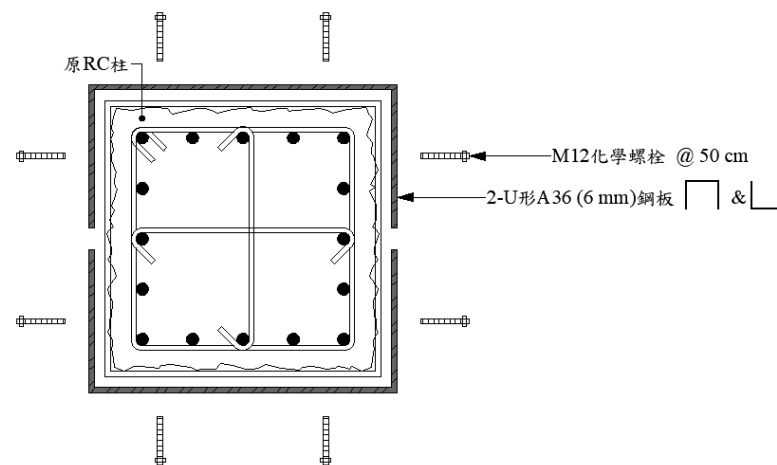
# 鋼筋混凝土造建築物之老劣化構件修復參考手冊

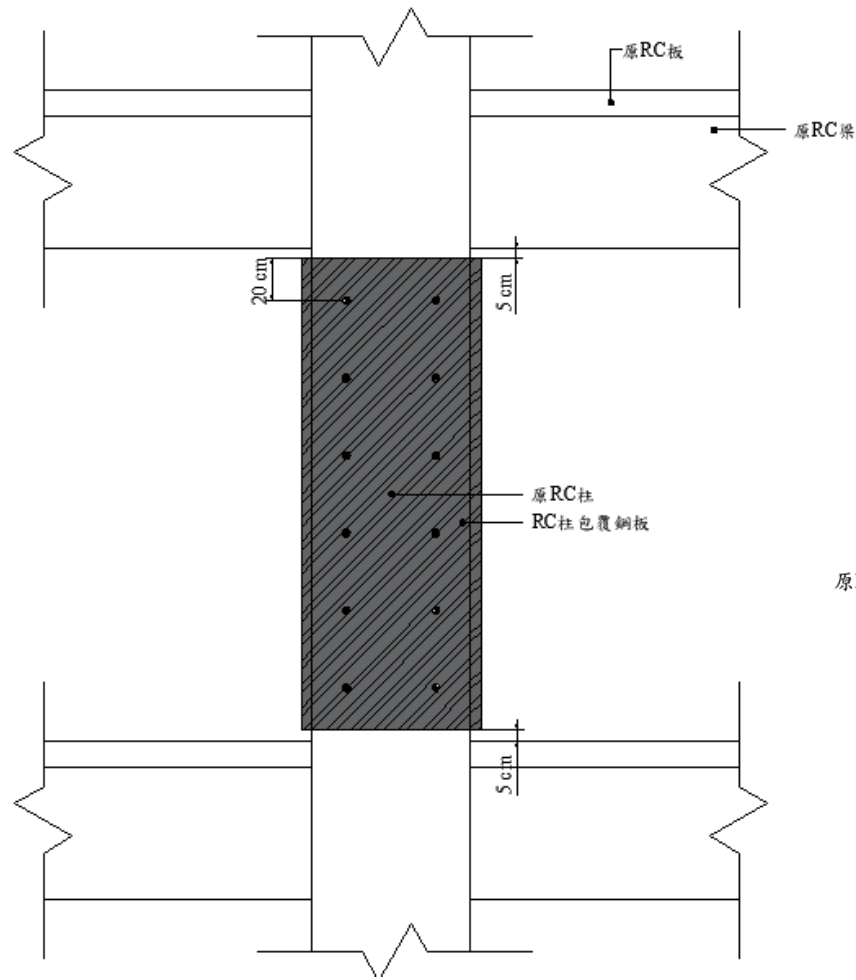
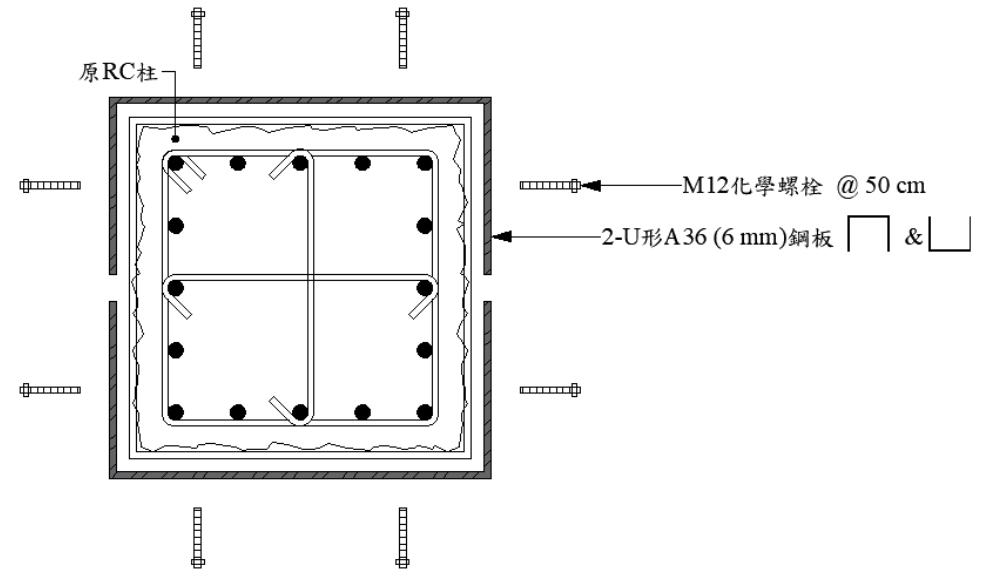
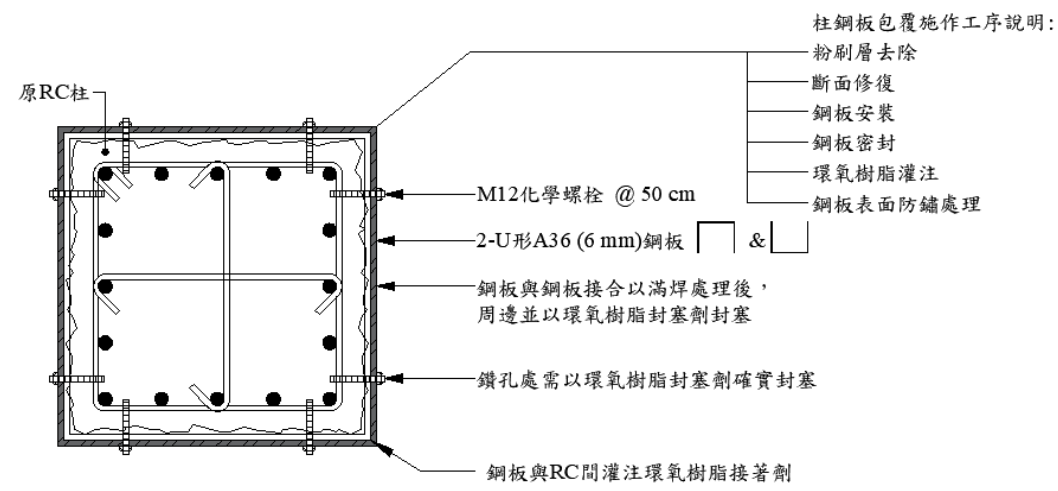
# 鋼筋混凝土造建築物之老劣化構件修復參考手冊

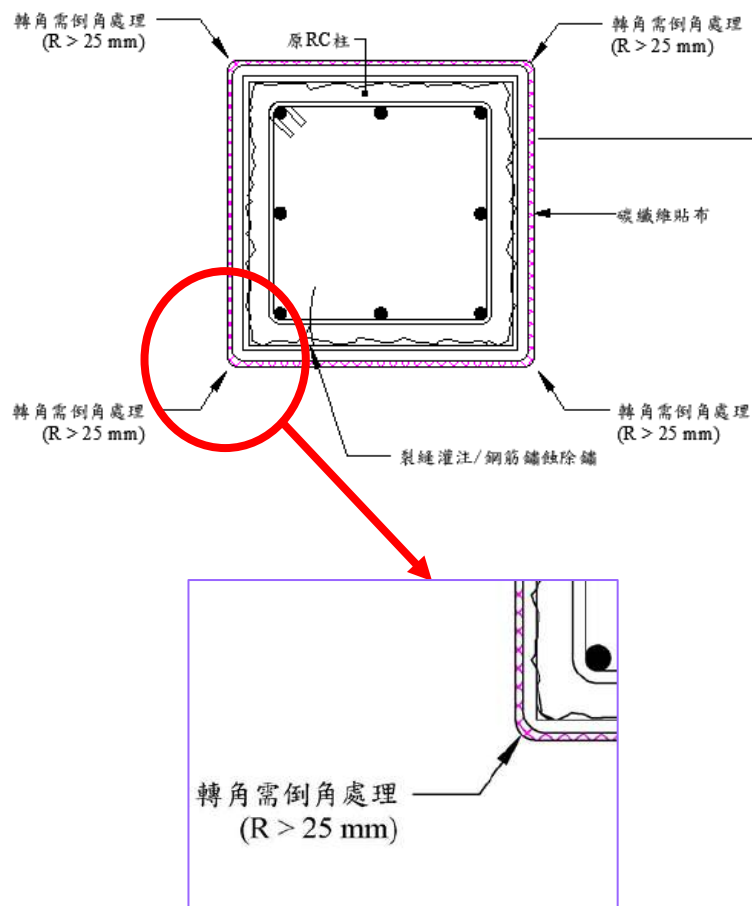
# 鋼筋混凝土造建築物之老劣化構件修復參考手冊

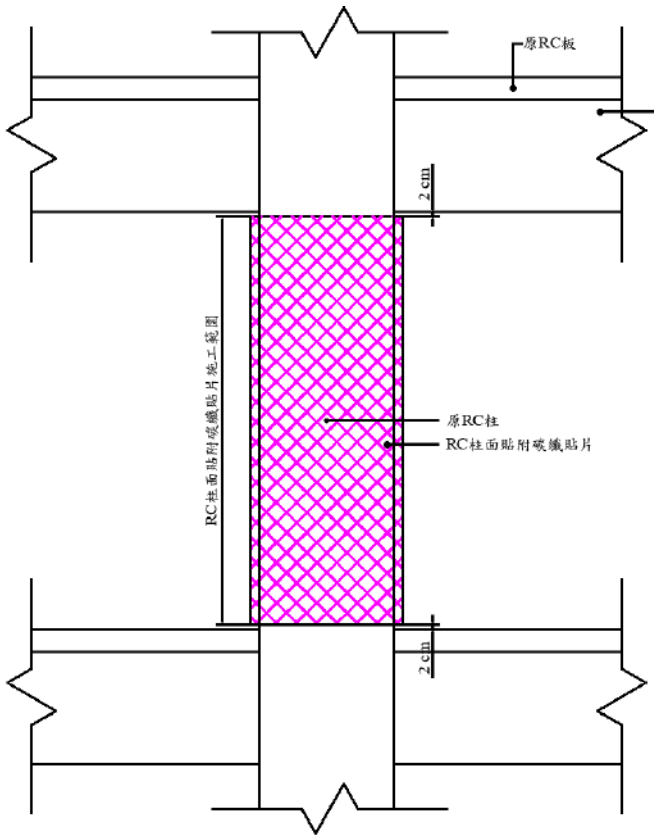
轉角需倒角處理  
( $R > 25\text{ mm}$ )

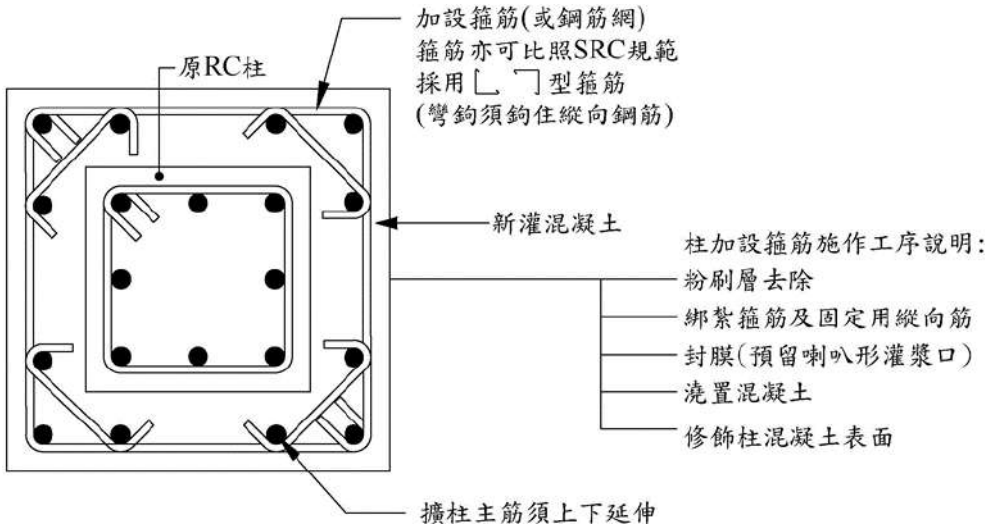
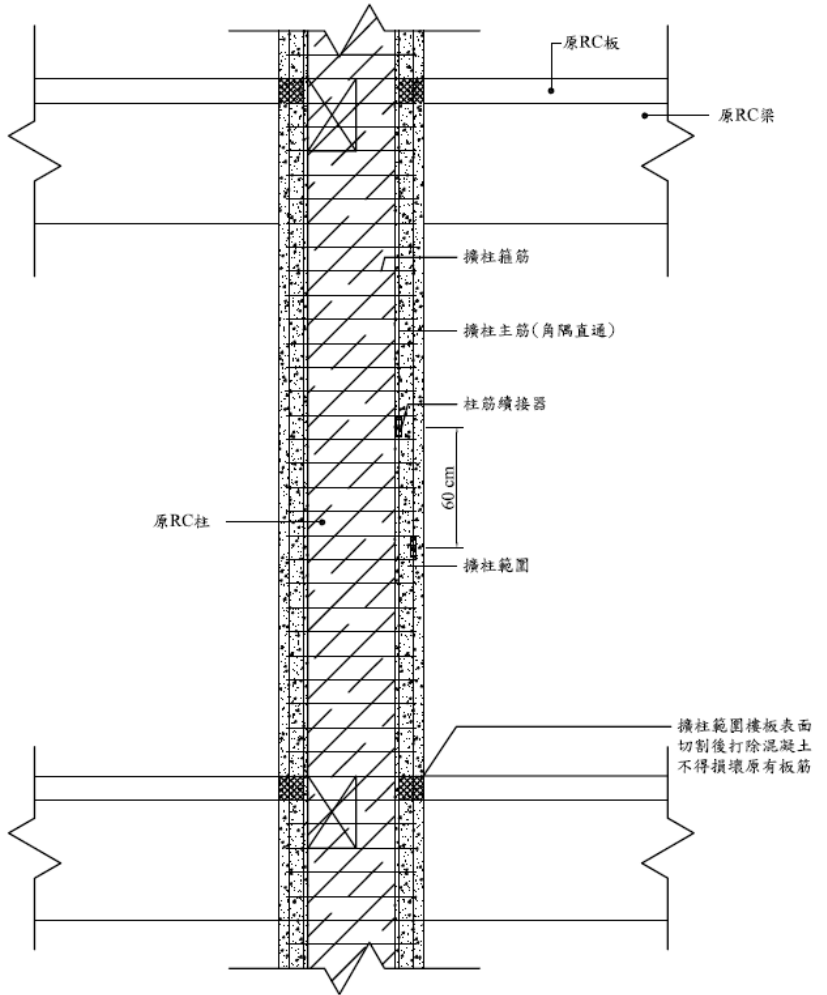
# 鋼筋混凝土造建築物之老劣化構件修復參考手冊

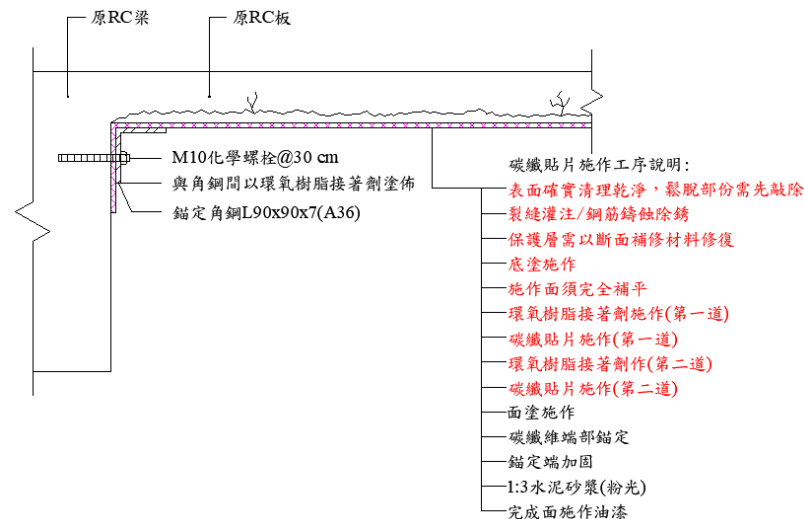
# 鋼筋混凝土造建築物之老劣化構件修復參考手冊

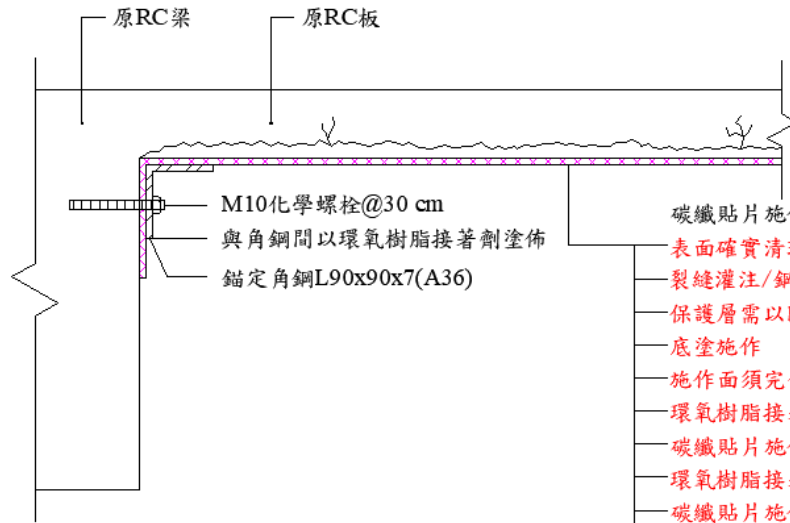
# TYPE-Slab-D1 (板底CFRP貼布)

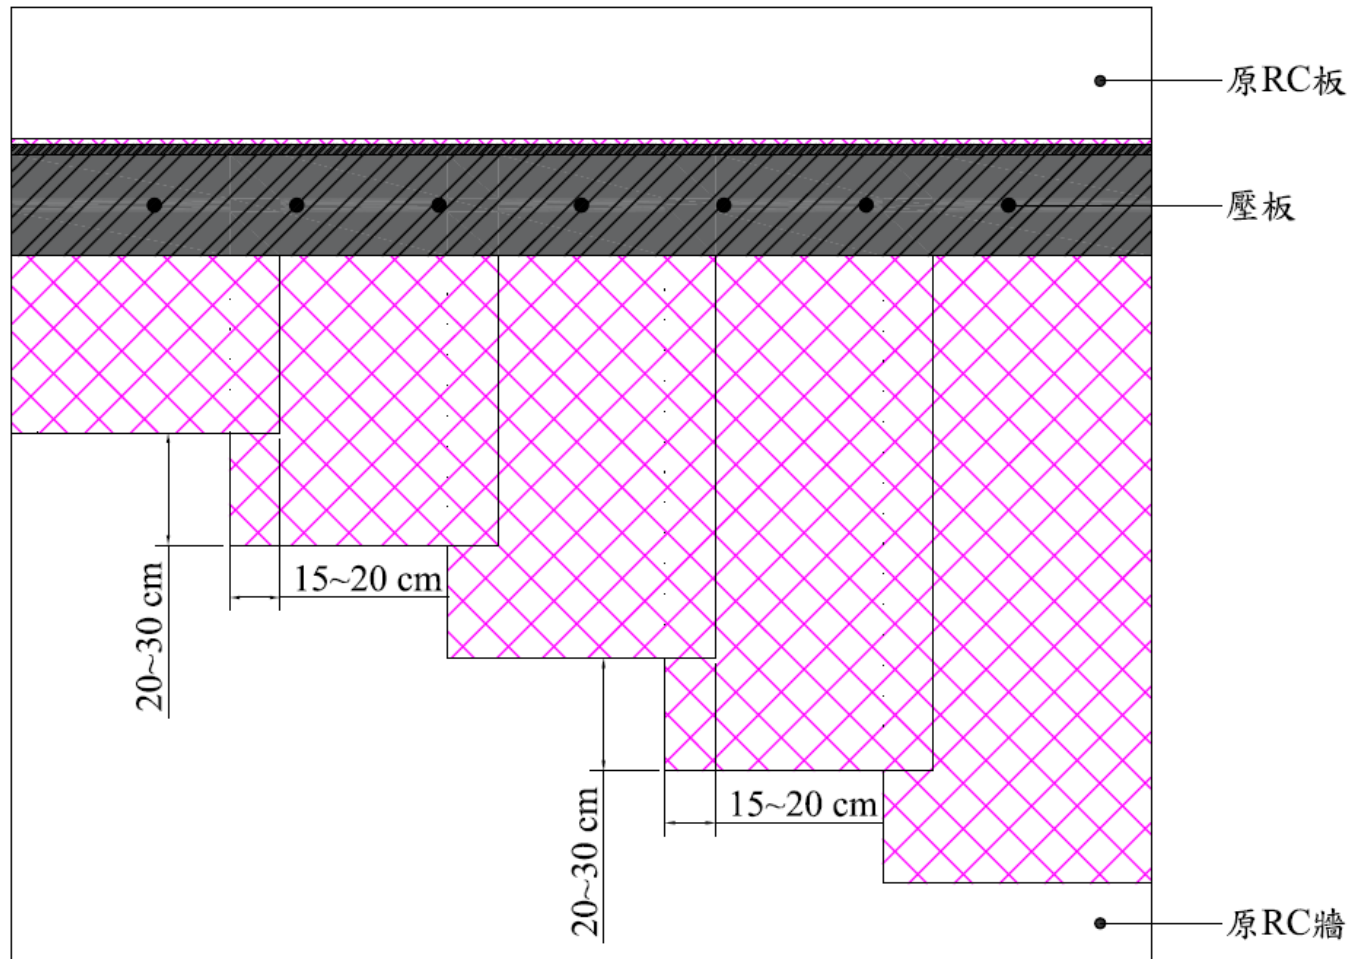
# 鋼筋混凝土造建築物之老劣化構件修復參考手冊

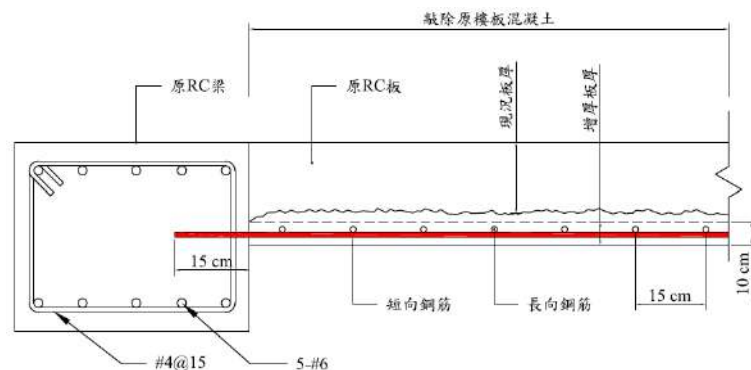
# TYPE-Slab-D2 (板加厚)

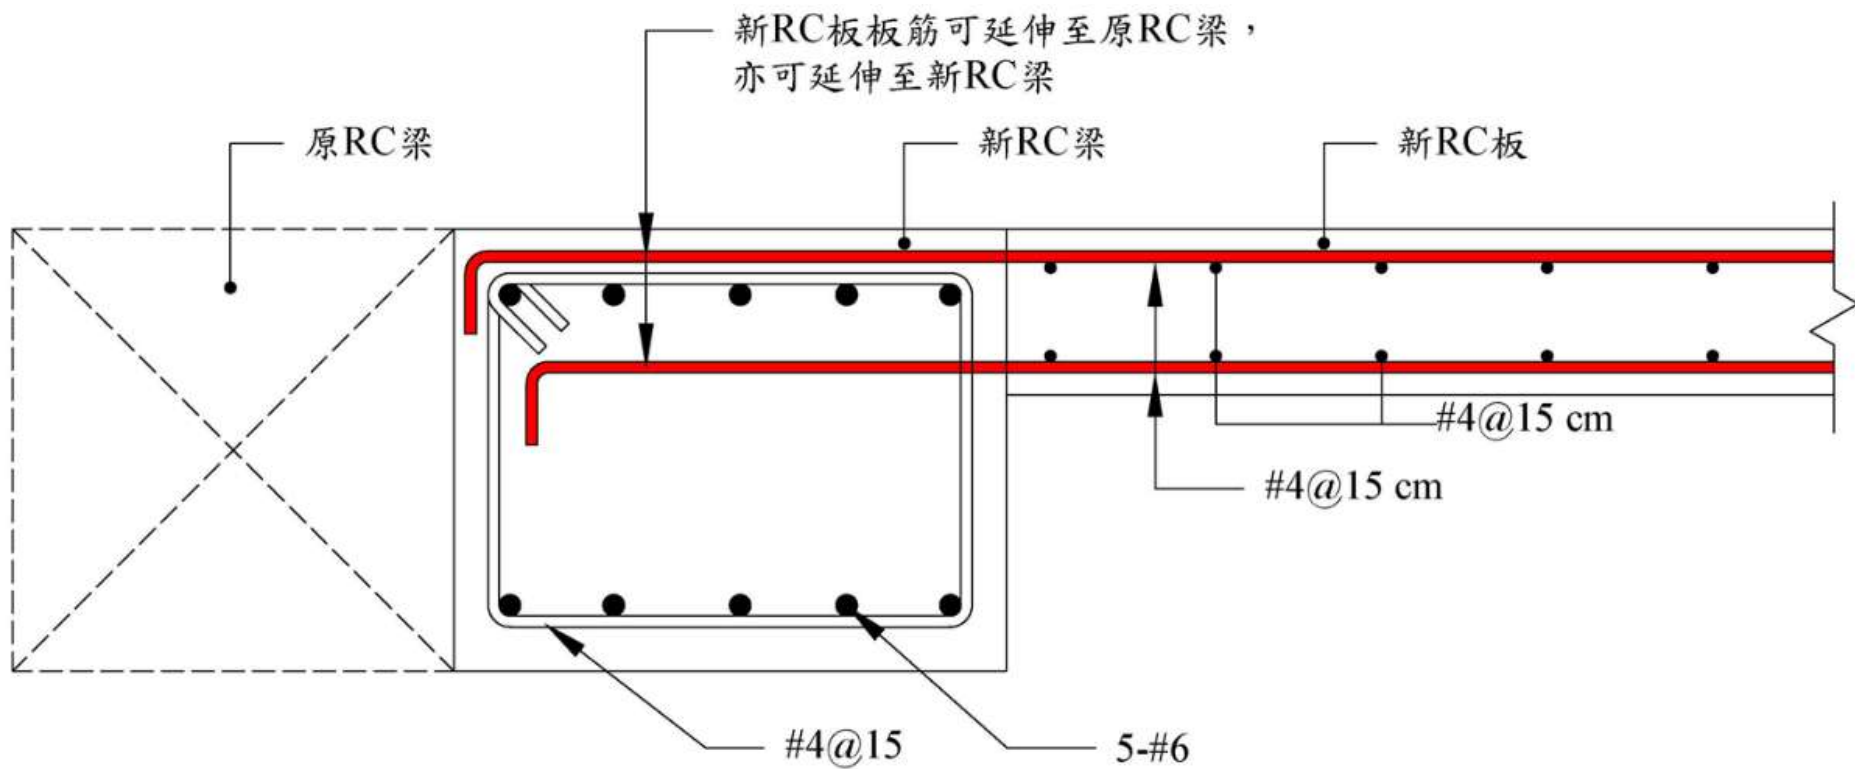
# 鋼筋混凝土造建築物之老劣化構件修復參考手冊

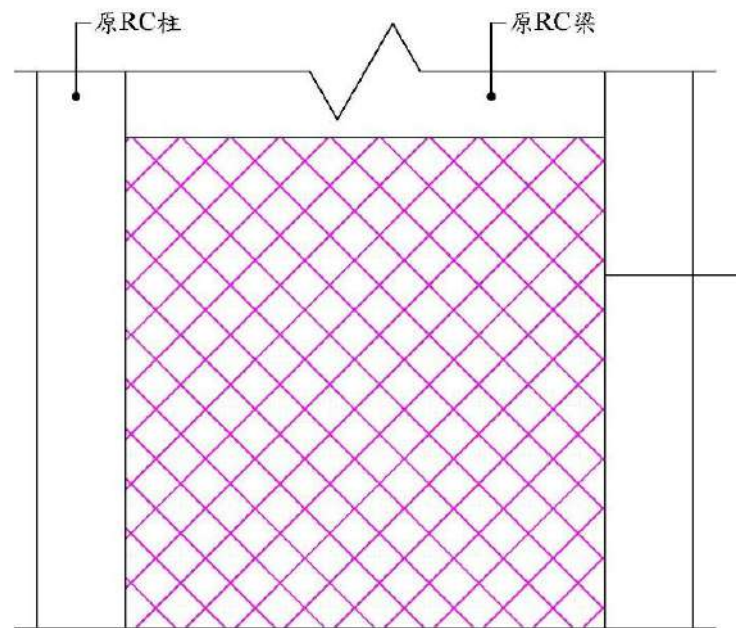
# 鋼筋混凝土造建築物之老劣化構件修復參考手冊

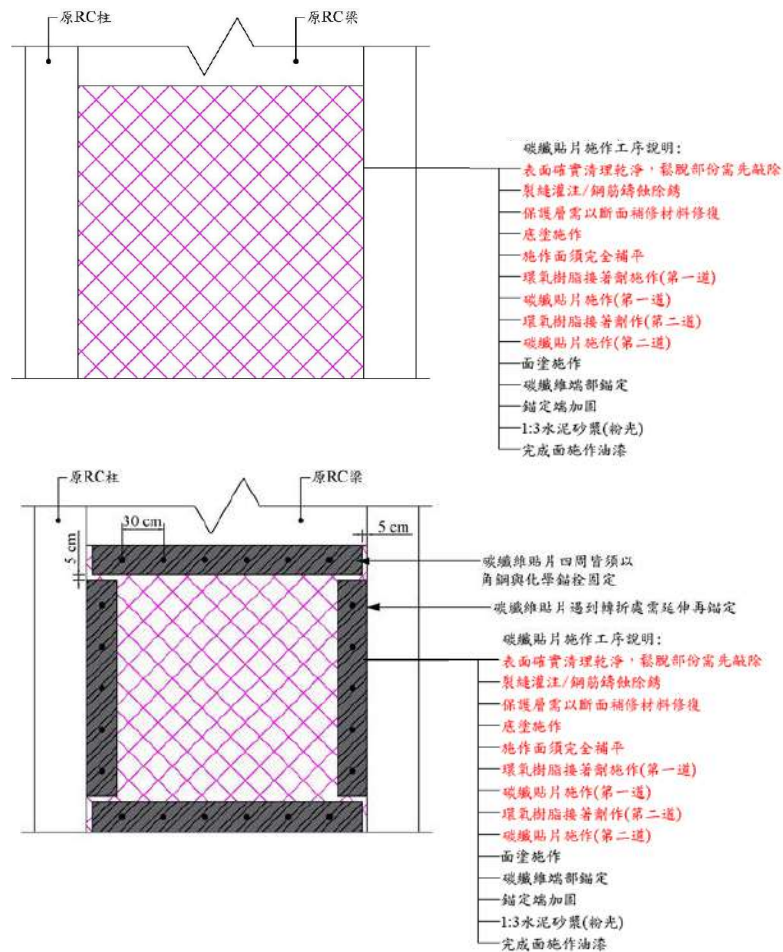
# 鋼筋混凝土造建築物之老劣化構件修復參考手冊

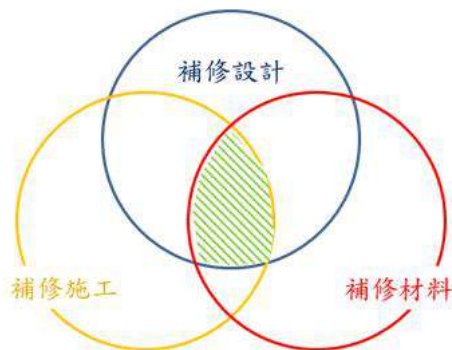
圖 R5- 1 補修設計、補修施工及補修材料之關係

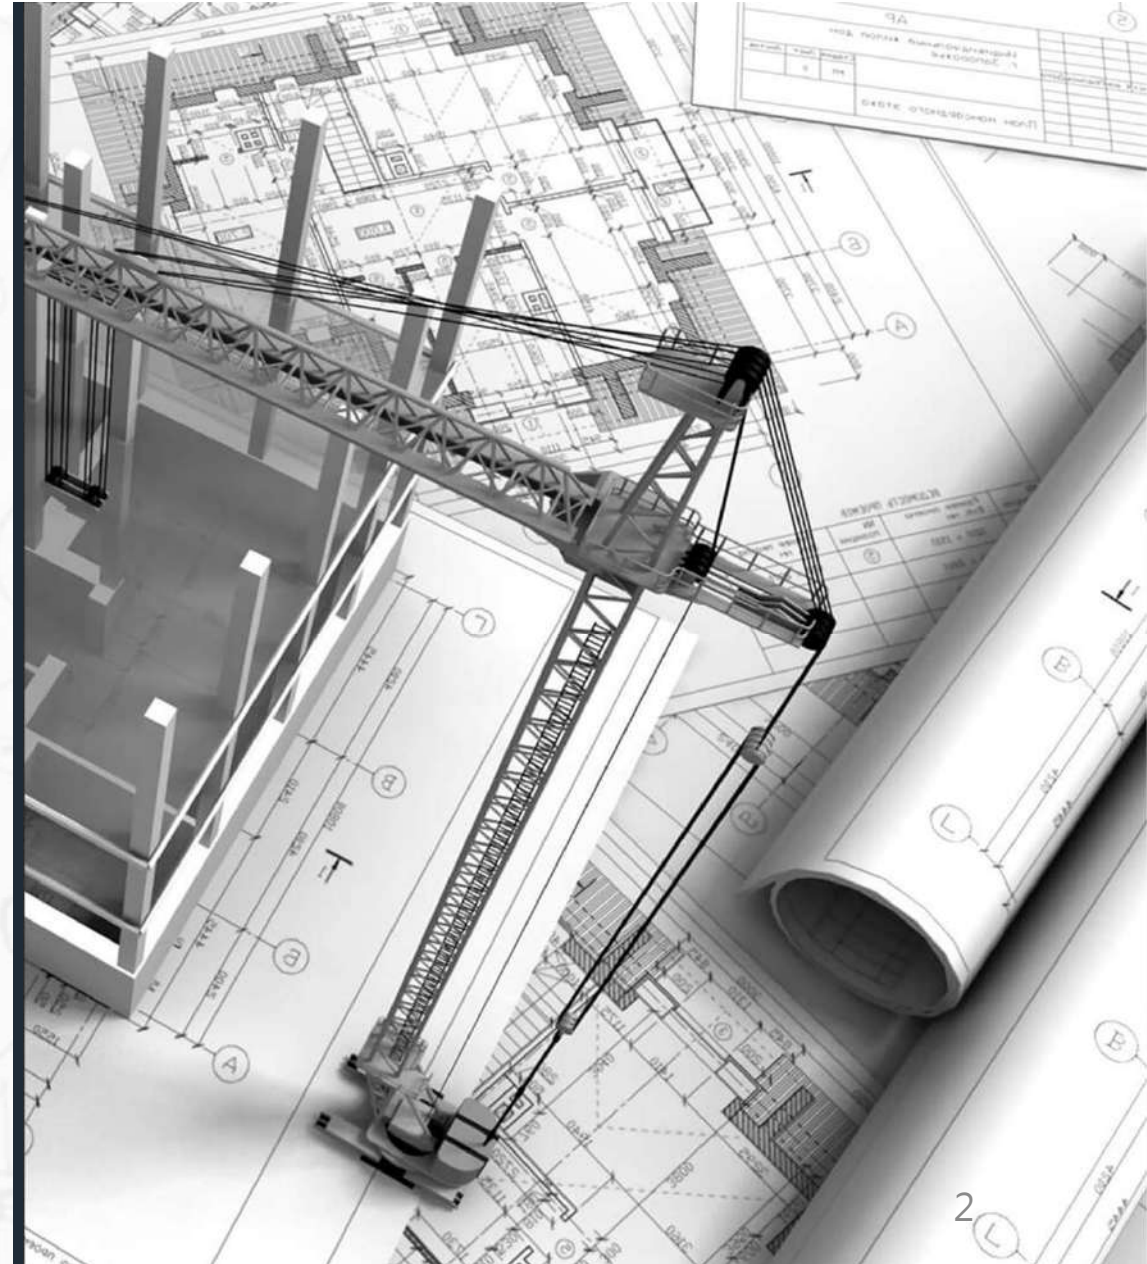
- ◆ 漏水鑑定計畫
- ◆ 漏水檢測方法(鑑定案例)
- ◆ 法院鑑定經驗分享

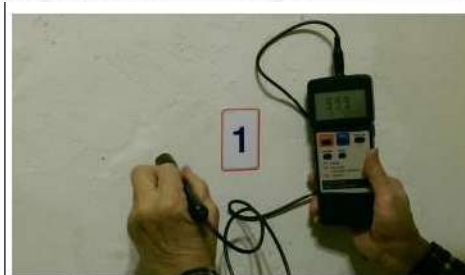
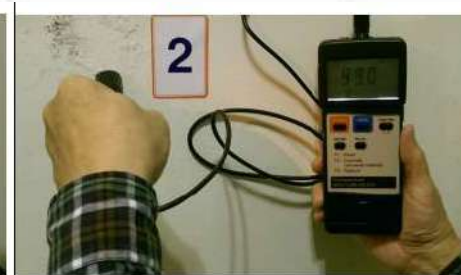
MC%WME	濕度指示	濕度色條指示
<7.8%		
≥7.8~<17%	DRY(乾)	綠色
≥17 ~<20%	RISK(潤)	黃色
≥20%	WET(溼)	紅色

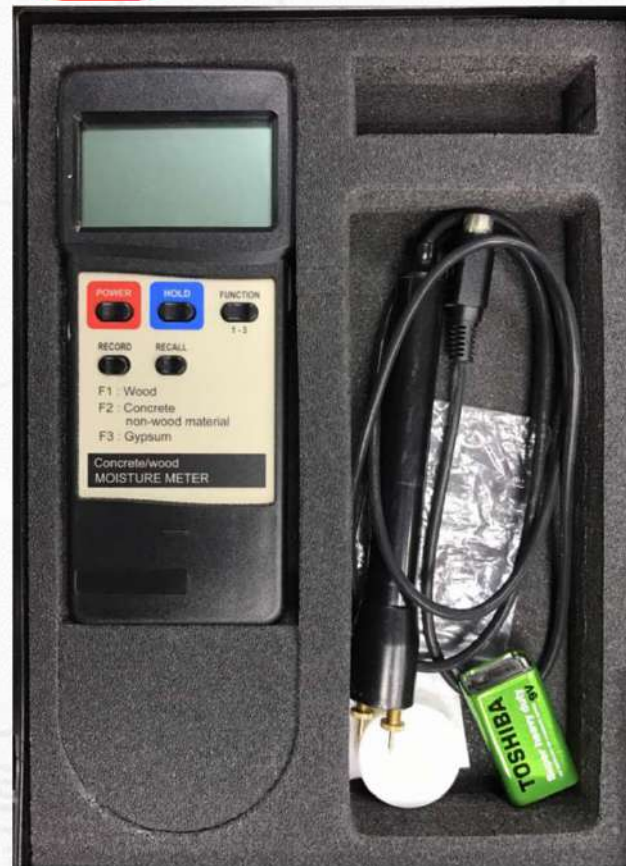
<https://www.youtube.com/watch?v=k2ee0rwoxqs>

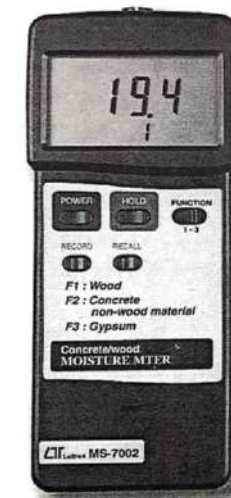
Your purchase of this MOISTURE METER marks a step forward for you into the field of precision measurement. Although this MOISTURE METER is a complex and delicate instrument, its durable structure will allow many years of use if proper operating techniques are developed. Please read the following instructions carefully and always keep this manual within easy reach.

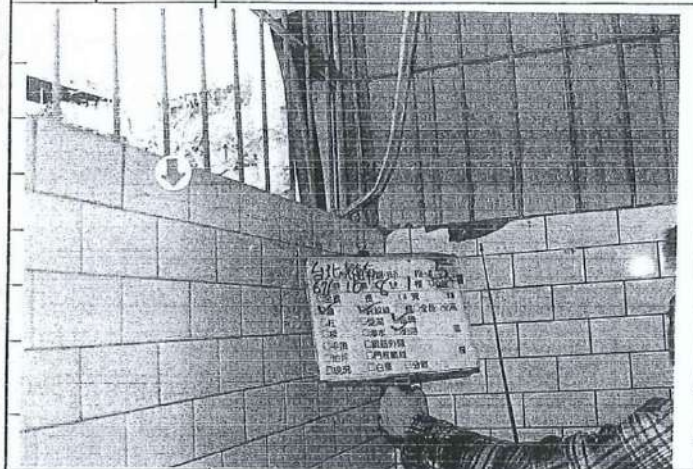
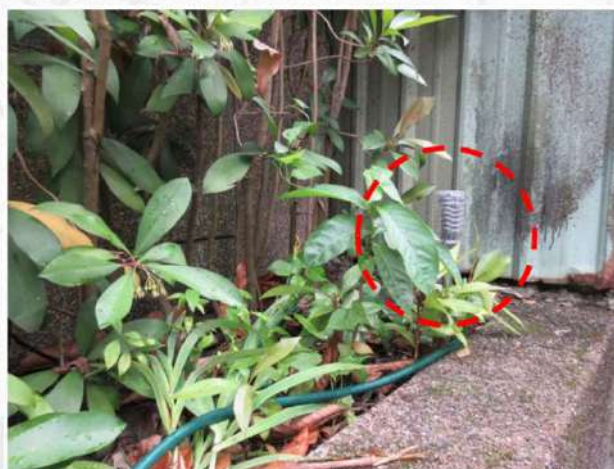
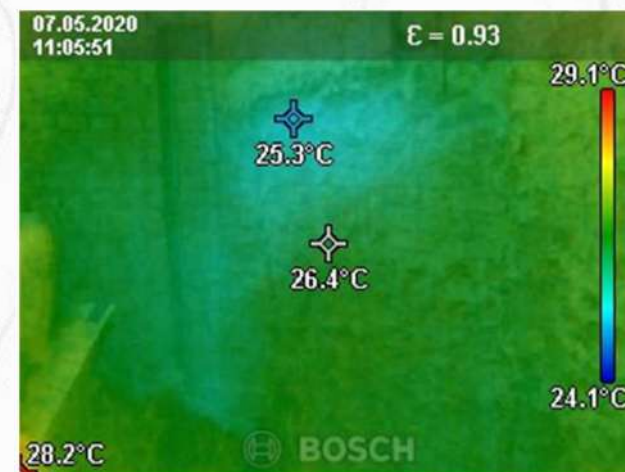
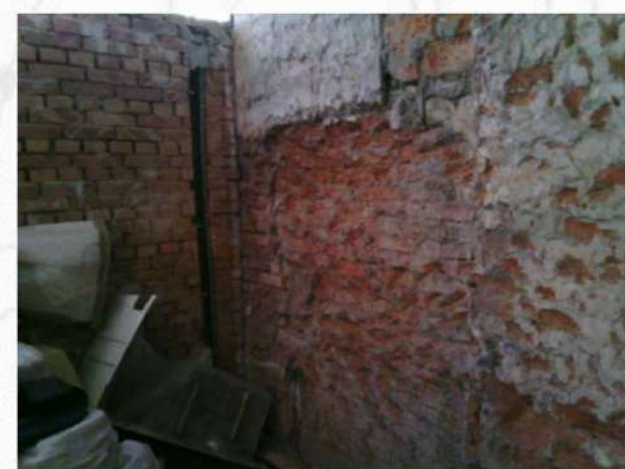
編號	說明	詳平面位置圖及調查紀錄表
5
