# 社團法人臺中市建築師公會

分享人：朱健章 建築師

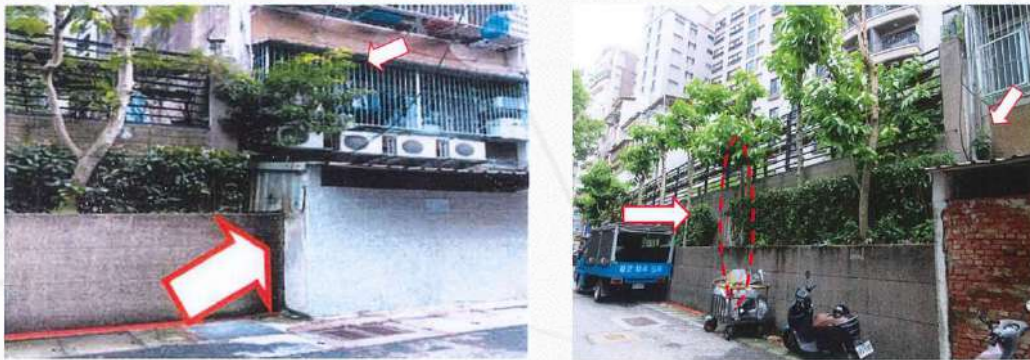
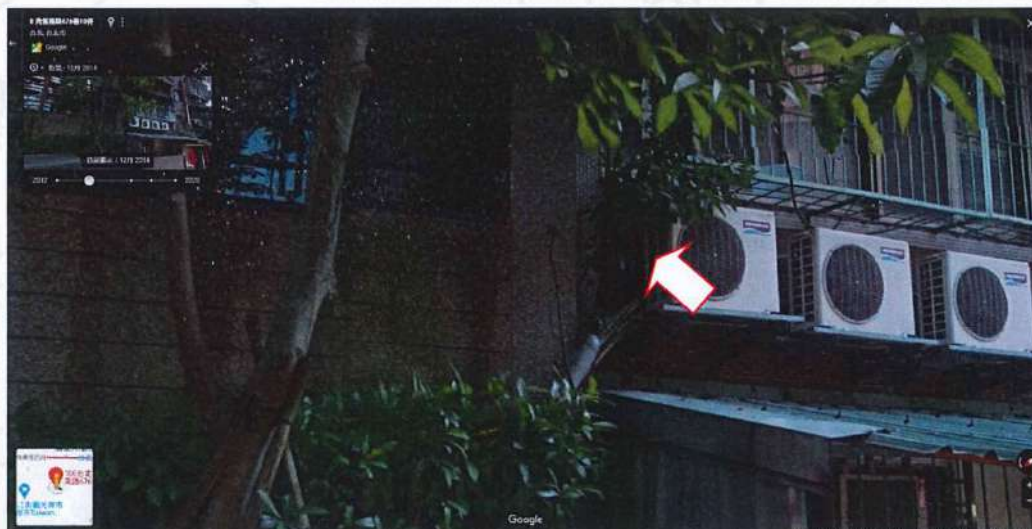
看似小樹苗其實已經生長好幾年了，根系已竄入結構體縫隙造成滲漏水。

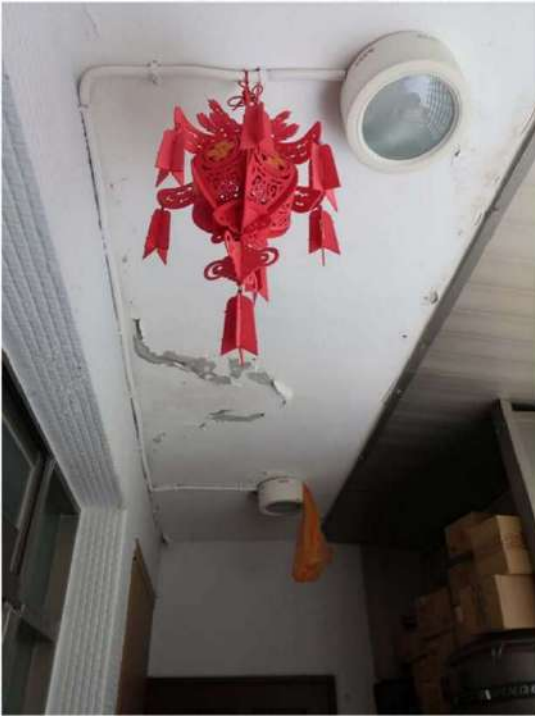
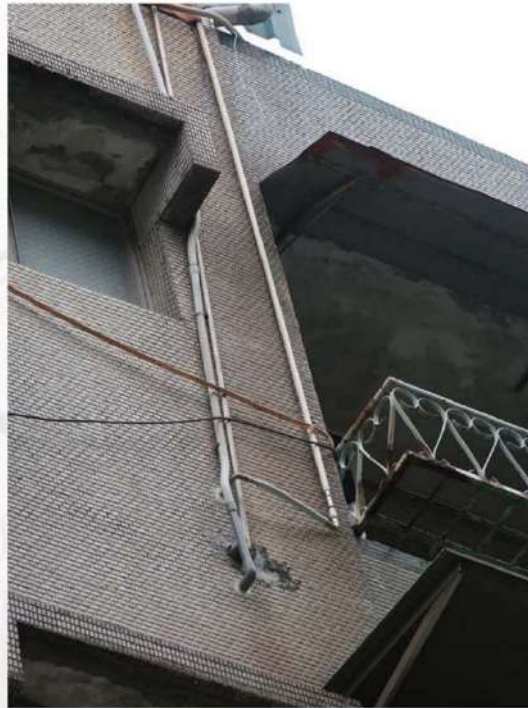
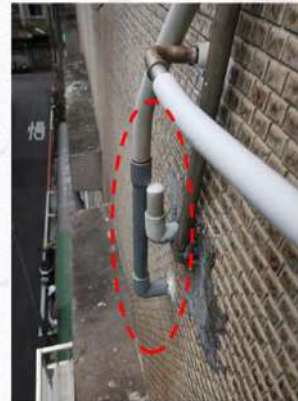
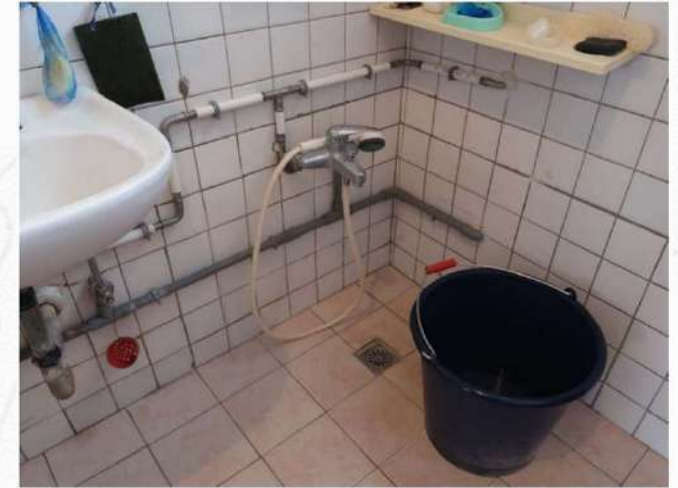
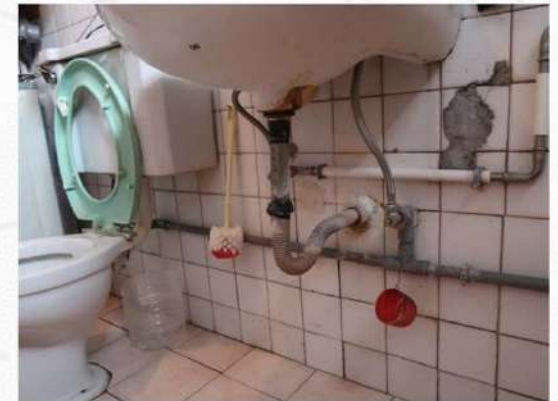
## 案例：受託鑑定當下標地物 無滲漏水的推論
